Asbestinventarisatetest

Kapeldreef 9, 3001 Leuven

Attestnummer : 20240827-000128.000

Uitgegeven op : 27.08.2024

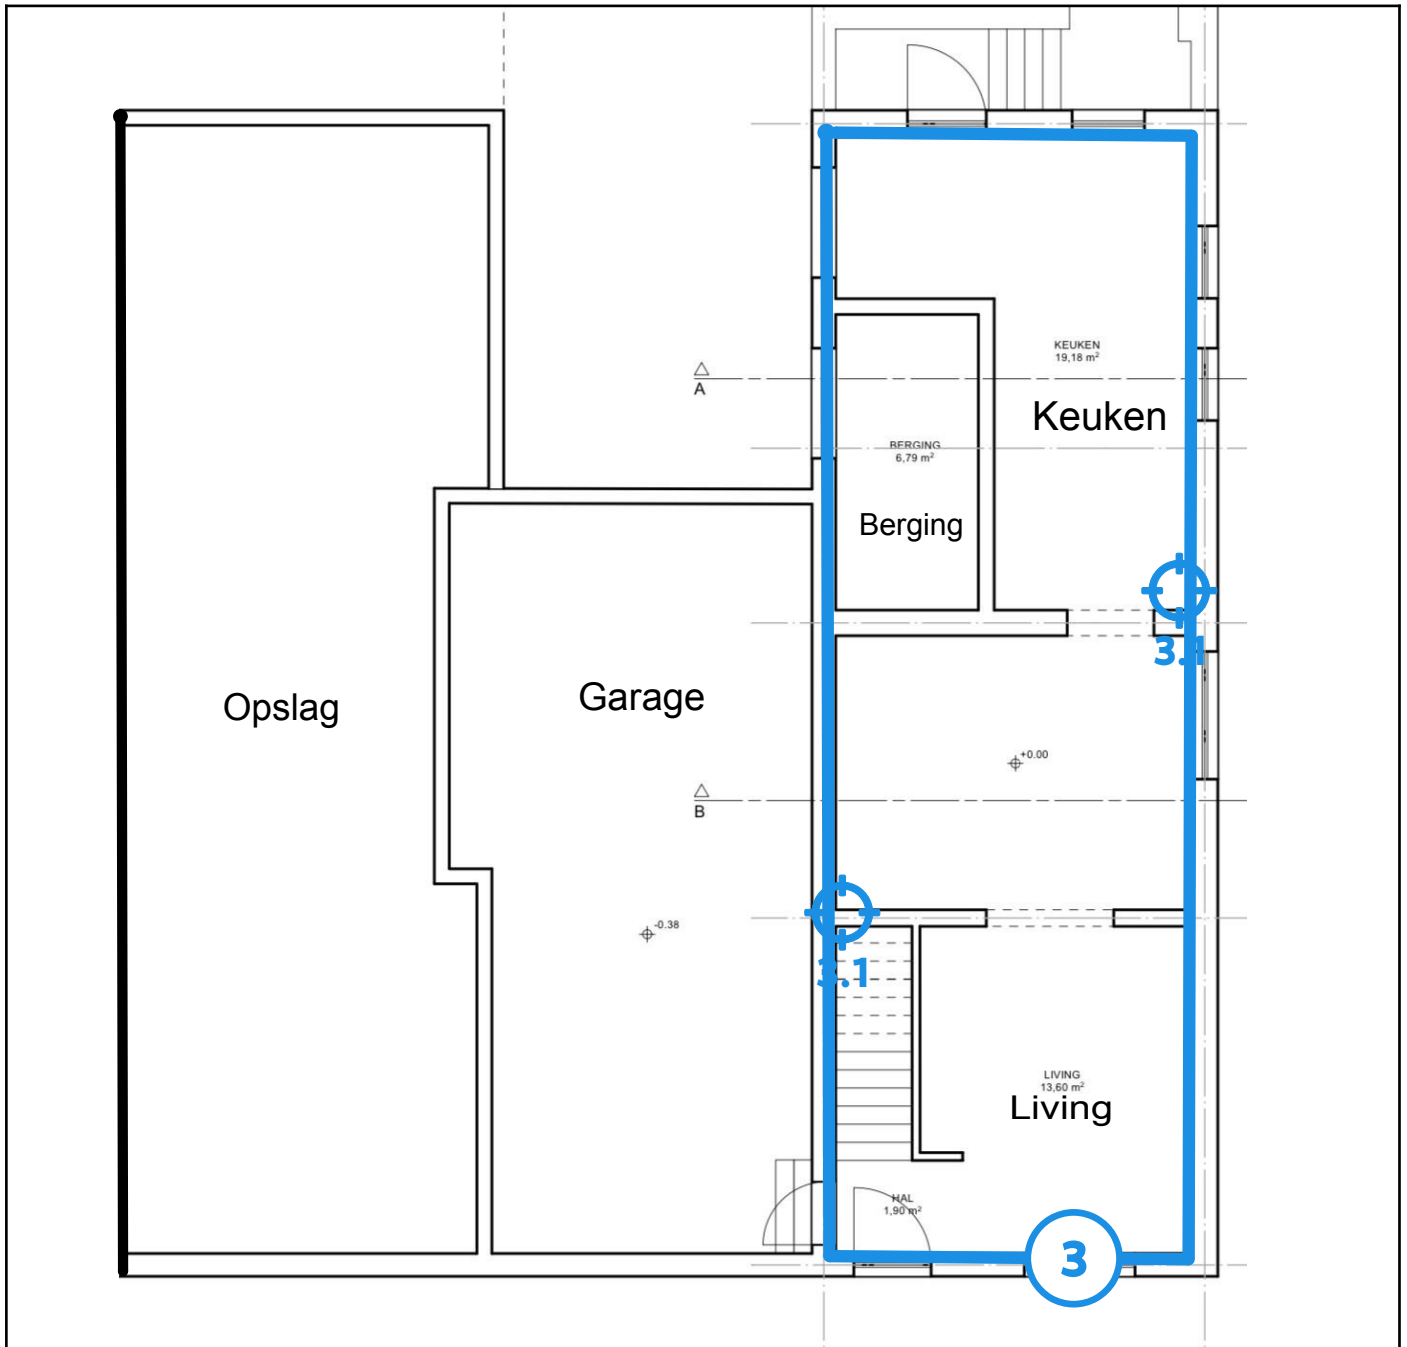
Plan 1.1: Hoofdgebouw plan V-0

Beschrijving	Type	Actie
3. Pleisterwerk muren	Geen asbest	-
3.1 Code: MM-01	Mengmonster	-

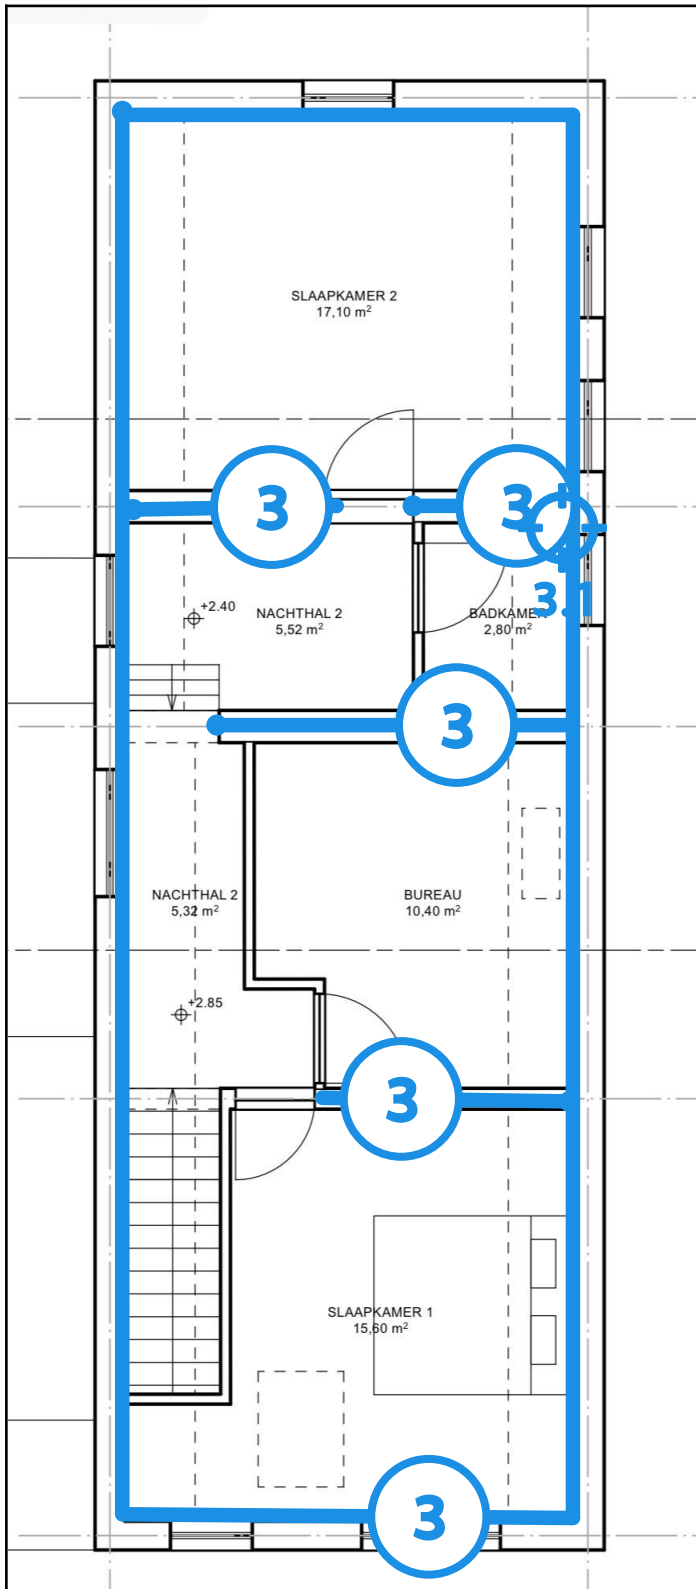
Plan 1.2: Hoofdgebouw plan V+1

3. Pleisterwerk muren	Geen asbest	-
3.1 Code: MM-01	Mengmonster	-

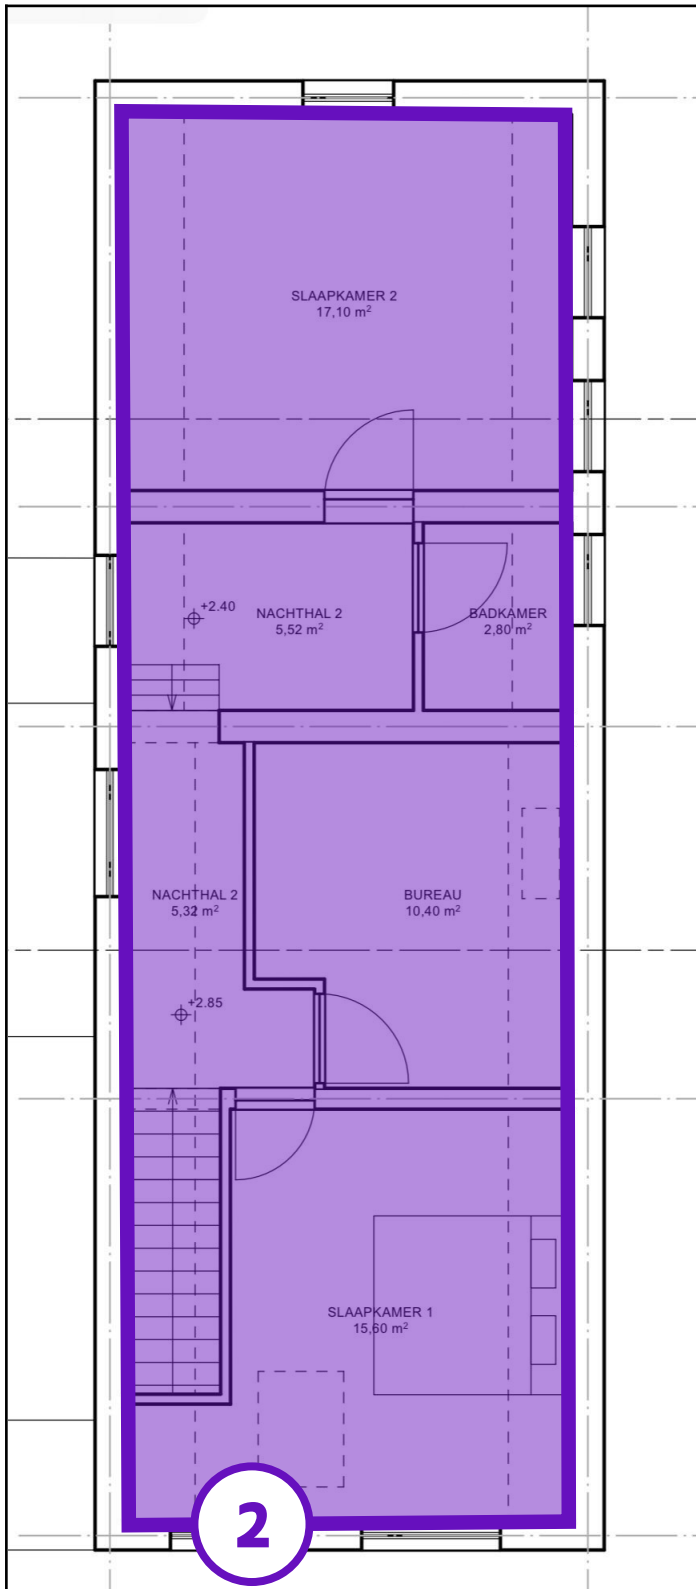
Plan 1.3: Hoofdgebouw plan V+1

2. Geen pleisterwerk plafond	Advies	-
------------------------------	--------	---

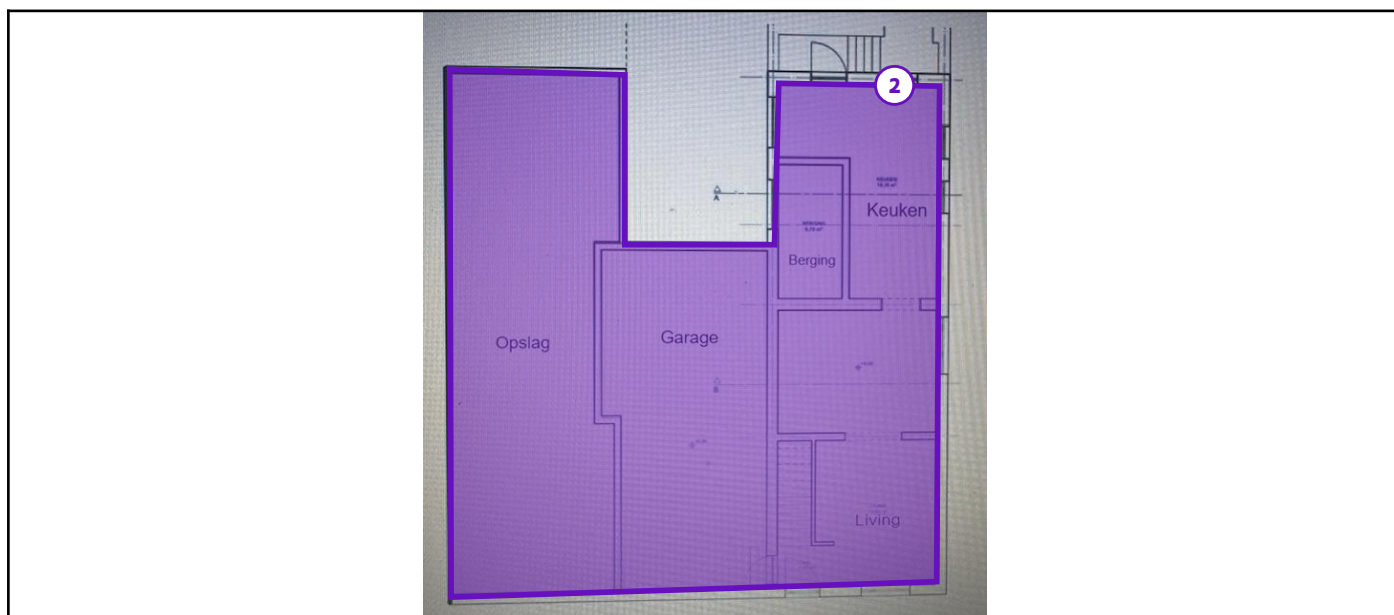
Plan 1.5: Hoofdgebouw plan V-0

Beschrijving	Type	Actie
2. Geen pleisterwerk plafond	Advies	-

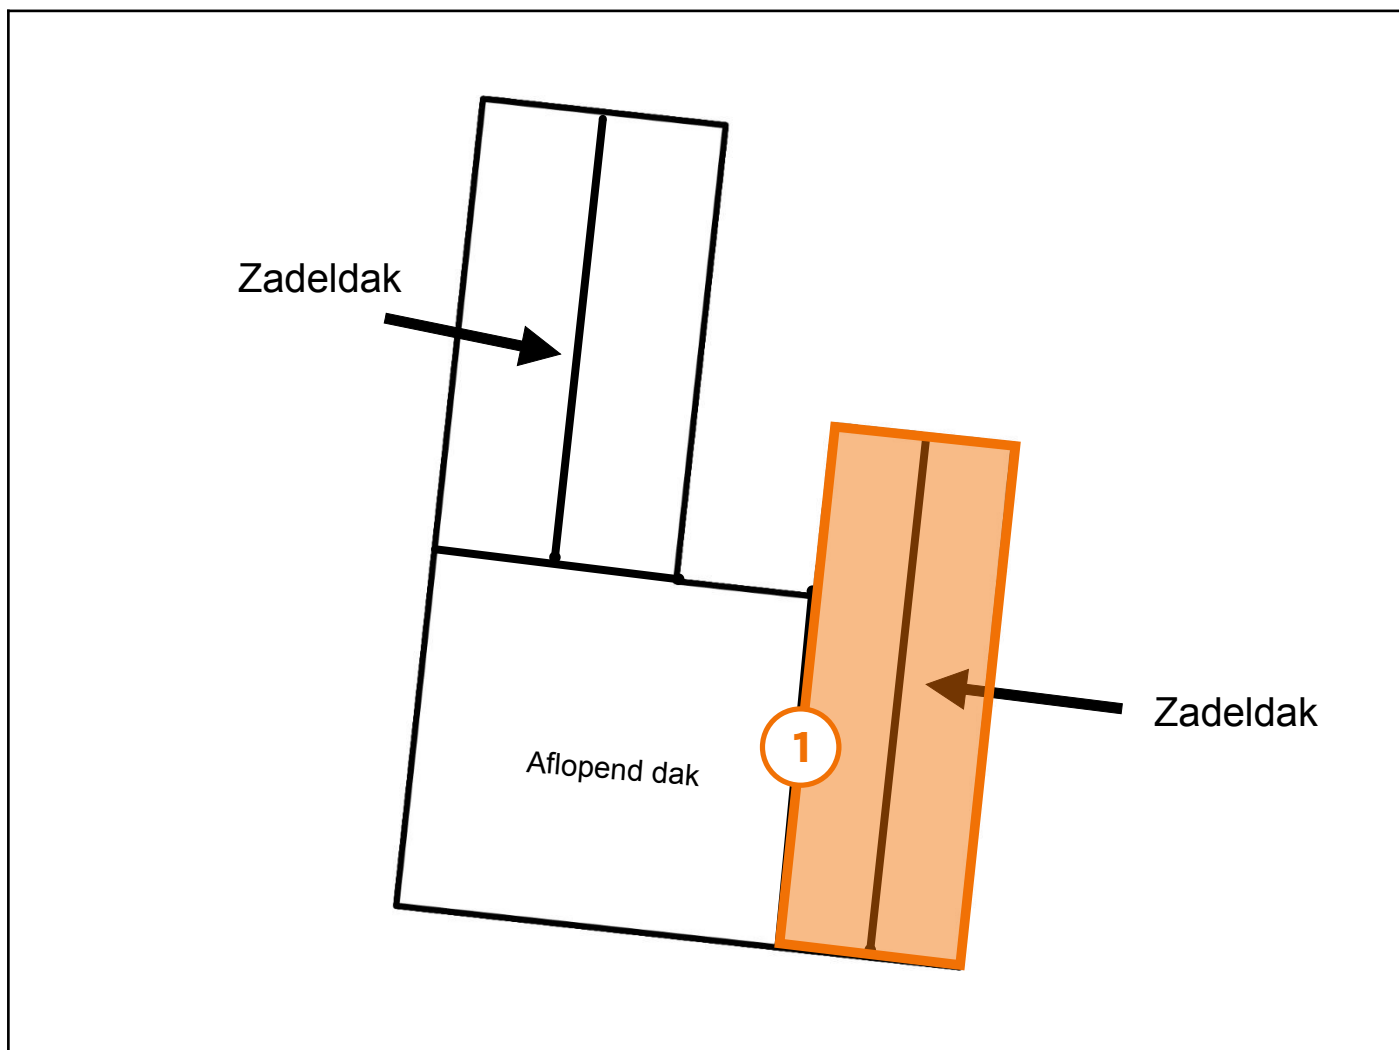
Plan 1.6: Hoofdgebouw plan dak

Beschrijving	Type	Actie
1. Leien dak	Asbestmateriaal	Verwijderen

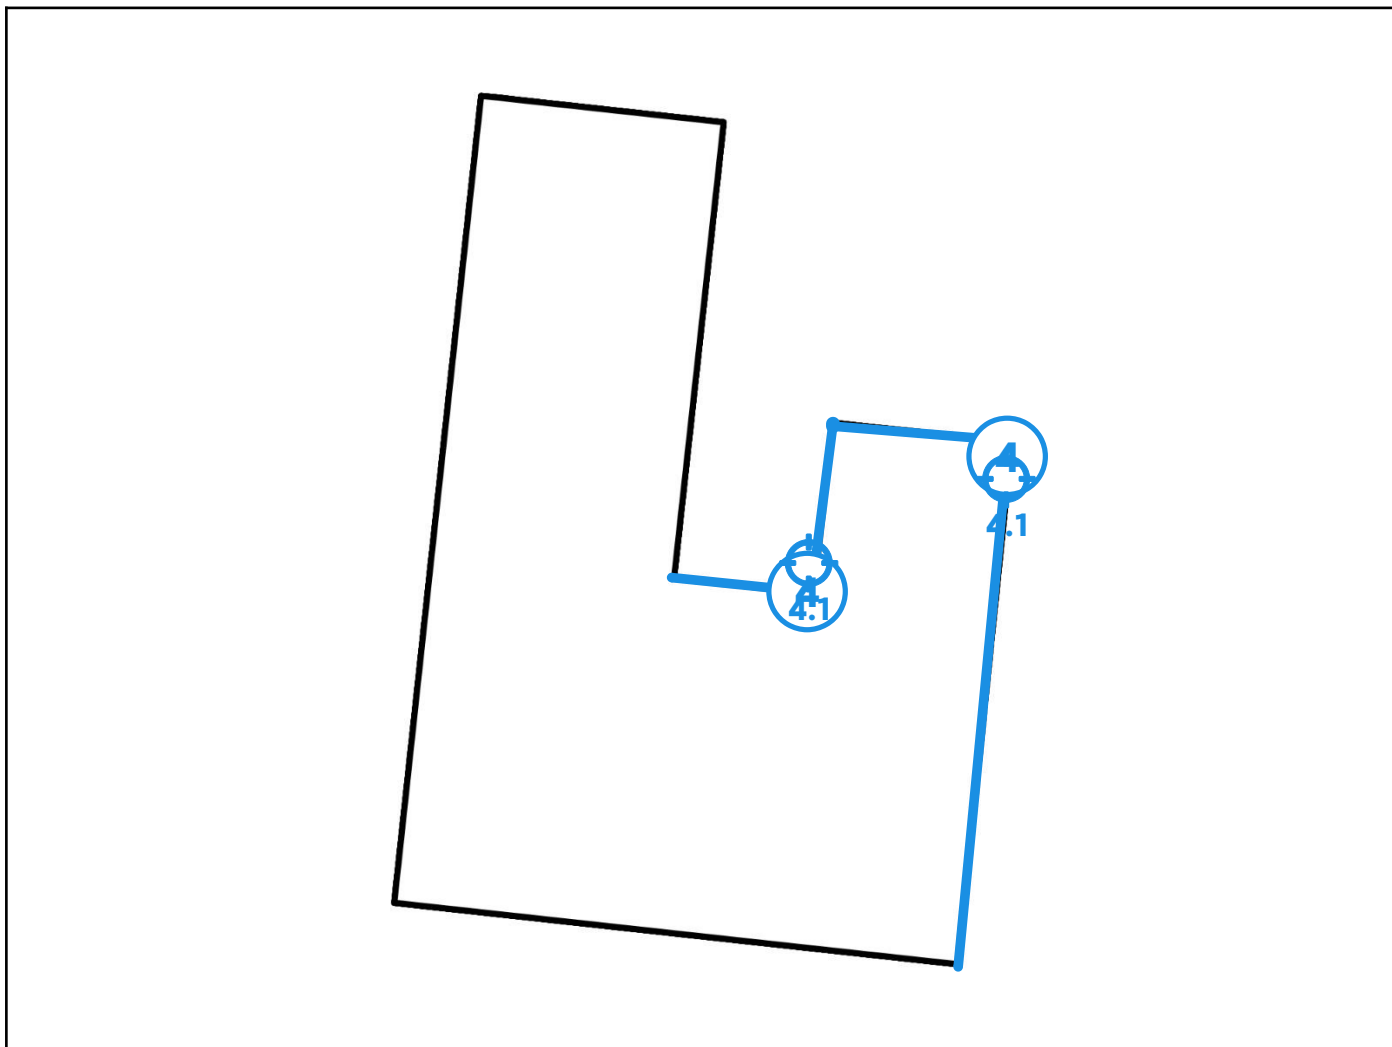
Plan 1.7: Hoofdgebouw plan buitengevel

Beschrijving	Type	Actie
4. Crepi Buitengevel	Geen asbest	-
4.1 Code: MM-02	Mengmonster	-

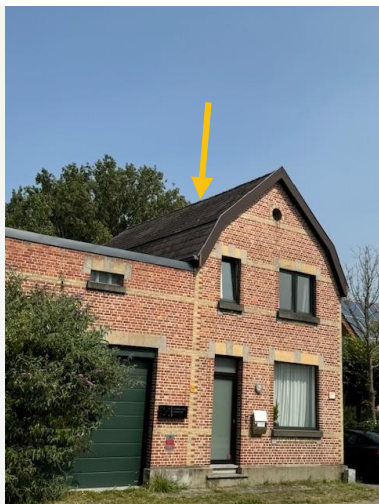
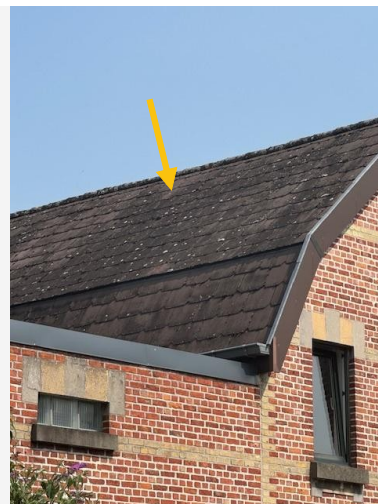
Het asbestmateriaal valt onder de mijlpaal van 2034.

Eindbeoordeling materiaalrisico	Verhoogd materiaalrisico en/of verhoogde kans op vezelvrijgave
---------------------------------	--

Gebondenheid	Categorie 1: hechtgebonden in oorsprong
Asbestsoort (vezeltype)	Crocidoliet aanwezig
Asbestconcentratie	Laag (< 50%)
Afschermingsgraad van het gehele materiaal	Geheel of deels vrij aan de buitenlucht
Toestand van het materiaal	Matig beschadigd, matig verweerd

Beschrijving	Leien dak
Omgeving	Buiten
Primaire drager	Schuin dak
Asbestmateriaal	Dak- en gevelbekleding - Lei, shingle
Bindmiddel van asbestmateriaal	Cement
Gebondenheid op basis van bindmiddel	Hecht
Hoeveelheid (oppervlakte - aantal)	<ul style="list-style-type: none">• 180,00 m² - 1 stuk
Totale oppervlakte	180,00 m ²
Eenvoudig bereikbaar	Ja
Bevestigingswijze	<ul style="list-style-type: none">• Geschroefd• Genageld, geniet
Identificatiemethode	Vaststelling zonder monsternamen
Destructieve handeling voor identificatie	Nee

Verwijderen

- Verwijder dit asbestmateriaal zo snel mogelijk. Volg de toestand goed op.
- Hemelwater dat afspoelt van asbestcement daken of gevels kan asbestdeeltjes bevatten. Gebruik het enkel voor gesloten circuits (bv. spoelen toiletten). Reinig na het vervangen van het dak of de gevel de dakgoten en regenwaterput of -ton om asbesthoudend sediment of slib te verwijderen
- Voer bijkomende staalname(s) uit.

- Eenvoudige handelingen: mag via doe-het-zelf of door werknemer(s) met opleidingsattest eenvoudige handelingen
Hechtgebonden asbestoepassing die in het geheel verwijderd kan worden zonder de lei te beschadigen, zorg voor voldoende PBM en dat er niemand in de omgeving is. Voorkeur gaat uit naar de leien te laten verwijderen door een aannemer met opleidings attest eenvoudige handelingen door de grote oppervlakte en verwerking.

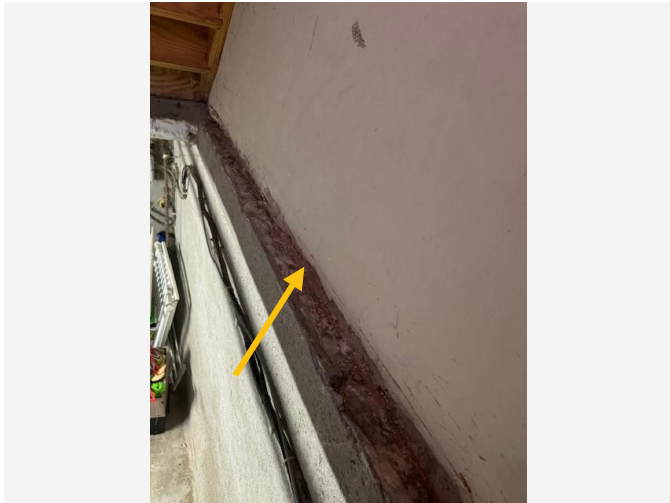
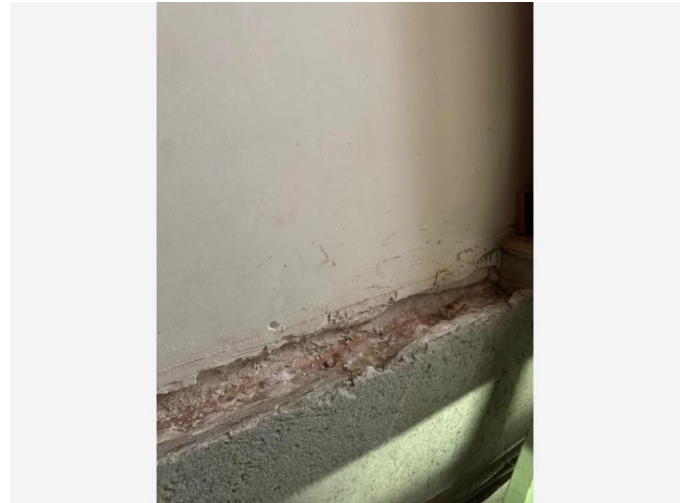
Geen asbest

#	Type	Referentie	Resultaat
3.1	Mengmonster	MM-01	Geen asbest

Beschrijving	Pleisterwerk muren
Omgeving	Binnen
Primaire drager	Binnenwand
Bindmiddel van materiaal	Gips - kalk
Gebondenheid op basis van bindmiddel	Niet-hechtgebonden
Hoeveelheid (oppervlakte - dikte - aantal)	• 160,00 m ² - 1,00 cm - 1 stuk
Totaal volume	1,60 m ³
Identificatiemethode	Vaststelling met monstername
Destructieve handeling voor identificatie	Nee

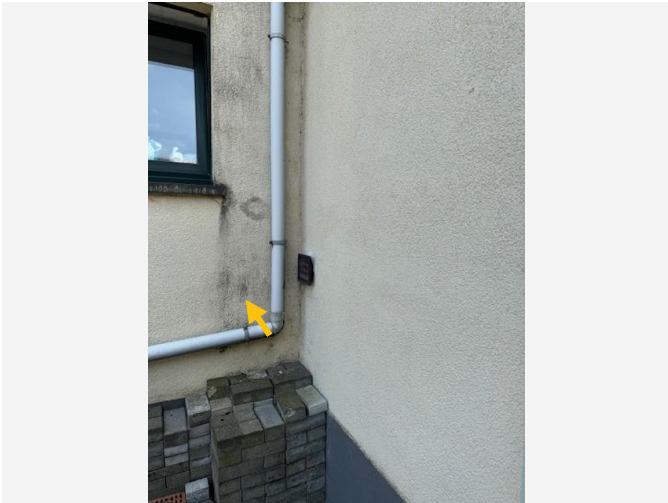
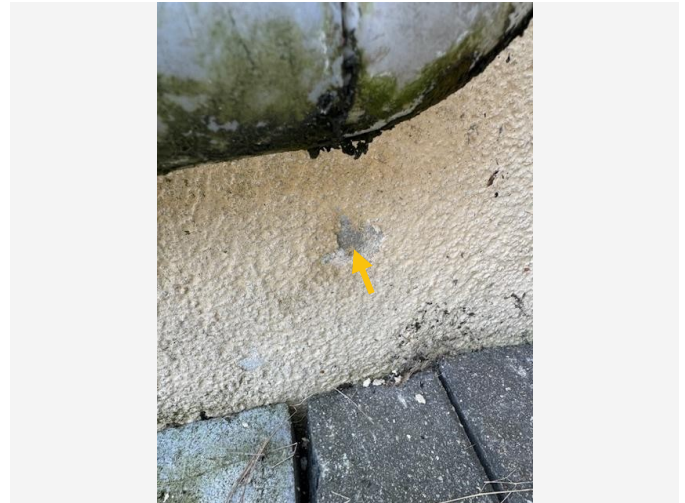
Fiche 4: Crepi Buitengevel

Geen asbest

#	Type	Referentie	Resultaat
4.1	Mengmonster	MM-02	Geen asbest

Beschrijving	Crepi Buitengevel
Omgeving	Buiten
Primaire drager	Wand buitenschil
Bindmiddel van materiaal	Gips - kalk
Gebondenheid op basis van bindmiddel	Niet-hechtgebonden
Hoeveelheid (oppervlakte - dikte - aantal)	• 100,00 m ² - 1,00 cm - 1 stuk
Totaal volume	1,00 m ³
Identificatiemethode	Vaststelling met monsternamen
Destructieve handeling voor identificatie	Nee
