# Asbestinventarisatetest

24483E0047/00X004

Attestnummer : 20241218-000086.000

Uitgegeven op : 18.12.2024

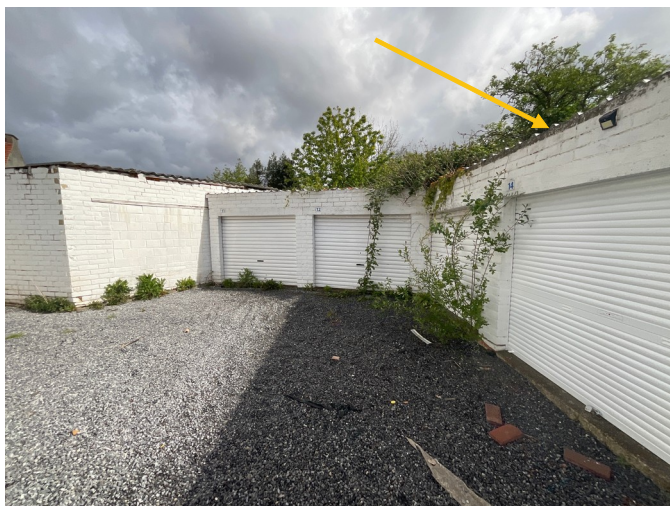
Vrije foto

Tijdens de rondgang door de TCR (=toegankelijke constructie met risicobouwjaar) werd vastgesteld dat de garageboxen uitgerust zijn met een golfplaten dak uit ijzer. Deze zijn niet-asbestverdacht.

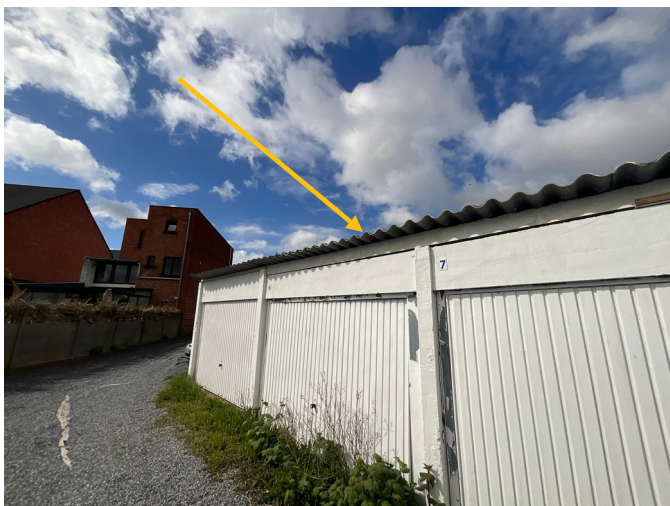
Overzichtsfoto

Geen asbest

Beschrijving	Golfplaten - garageboxen
Omgeving	Grenst aan binnen- en buitenlucht
Primaire drager	Schuin dak
Bindmiddel van materiaal	Cement
Gebondenheid op basis van bindmiddel	Hecht
Hoeveelheid (oppervlakte - aantal)	• 255,00 m <sup>2</sup> - 1 stuk
Totale oppervlakte	255,00 m <sup>2</sup>
Identificatiemethode	Vaststelling zonder monstername
Destructieve handeling voor identificatie	Nee
Opmerking	<p>Tijdens de rondgang door de TCR (=toegankelijke constructie met risicobouwjaar) werd vastgesteld dat de garageboxen uitgerust zijn met een golfplaten dak.</p> <p>Deze golfplaten betreffen de variant "NT", zijnde de niet asbestverdachte golfplaten.</p>

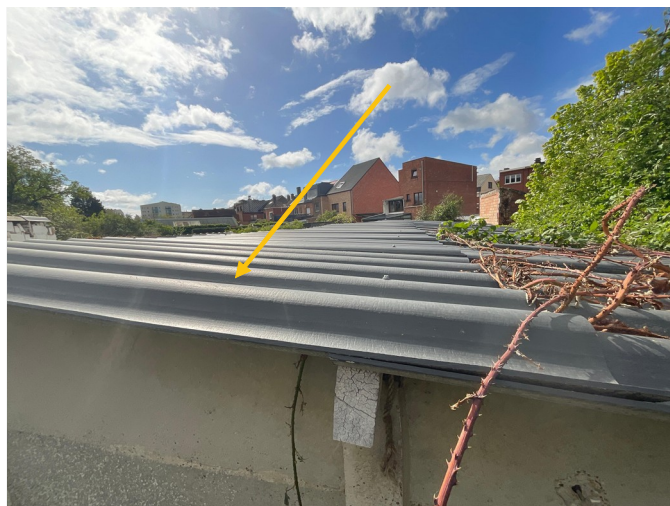
Detailfoto

Geen asbest
