Asbestinventarisatetest

Draaibankstraat 37, 2800 Mechelen

Attestnummer : 20240710-000201.000

Uitgegeven op : 10.07.2024

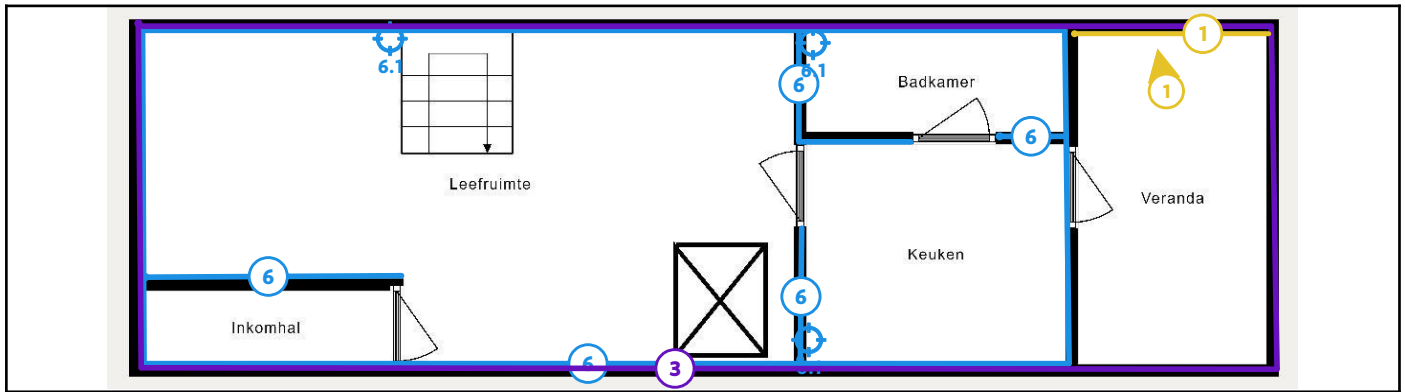
Plan 1.1: Hoofgebouw plan V-0

Beschrijving	Type	Actie
1. menuiserie platen (wand)	Asbestmateriaal	Zorgvuldig beheren
3. Geen pleisterwerk plafond	Advies	-
6. Pleisterwerk muren	Geen asbest	-
6.1 Code: MM-01	Mengmonster	-

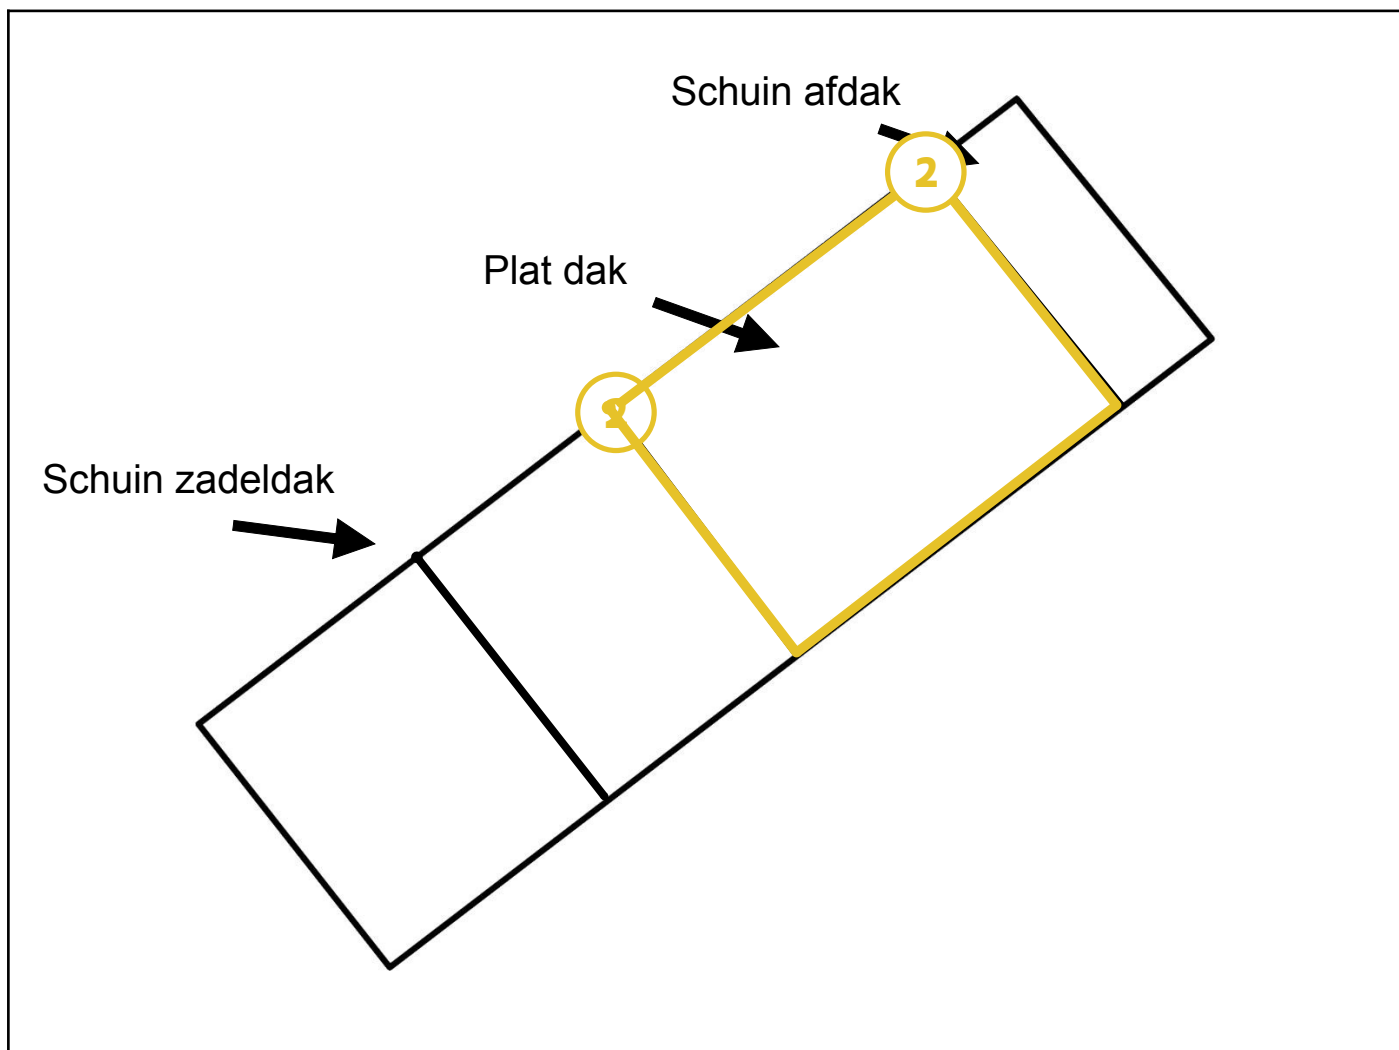
Plan 1.5: Hoofdgebouw plan dak

Beschrijving	Type	Actie
2. Roofing plat dak	Asbestmateriaal	Zorgvuldig beheren

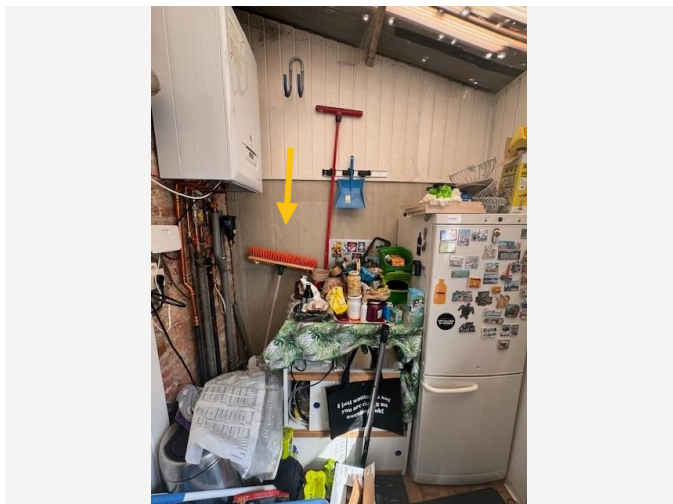
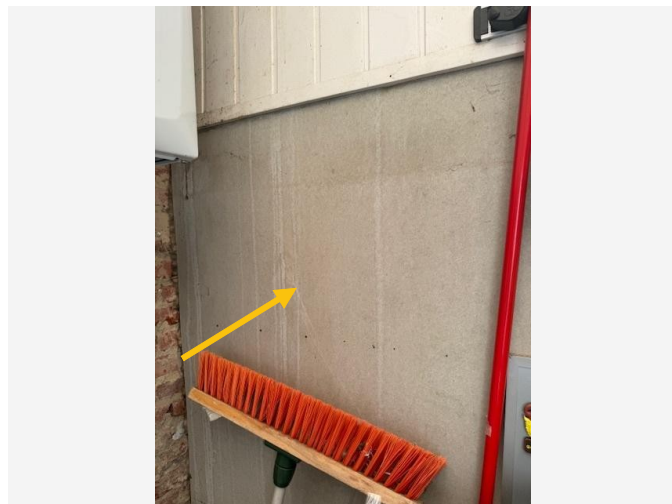
Het asbestmateriaal valt onder de mijlpaal van 2040.

Risicobeoordeling

Eindbeoordeling materiaalrisico	Laag materiaalrisico en/of verlaagde kans op vezelvrijgave
---------------------------------	--

Gebondenheid	Categorie 1: hechtgebonden in oorsprong
Asbestsoort (vezeltype)	Alleen chrysotiel
Asbestconcentratie	Laag (< 50%)
Afschermingsgraad van het gehele materiaal	Geheel of deels (ook) vrij aan de binnenlucht
Toestand van het materiaal	Licht beschadigd, licht verweerd. Intact materiaal type Pical – asbestboard of categorie III 'gebondenheid'

Beschrijving	menuiserite platen (wand)
Omgeving	Binnen
Primaire drager	Binnenwand
Asbestmateriaal	Plaat, paneel, tablet - Type Menuiserite
Bindmiddel van asbestmateriaal	Cement
Gebondenheid op basis van bindmiddel	Hecht
Hoeveelheid (oppervlakte - dikte - aantal)	• 30,00 m ² - 1,00 cm - 1 stuk
Totaal volume	0,30 m ³
Eenvoudig bereikbaar	Ja
Bevestigingswijze	• Geschroefd
Identificatiemethode	Vaststelling zonder monstername
Destructieve handeling voor identificatie	Nee

- Zorg voor een veilig beheer. Vermijd het beschadigen van het asbestmateriaal. Controleer de toestand jaarlijks op wijzigingen.
- Voer bijkomende staalname(s) uit.

- Eenvoudige handelingen: mag via doe-het-zelf of door werknemer(s) met opleidingsattest eenvoudige handelingen
Betreft een hechtgebonden asbesttoepassing die in het geheel verwijderd kan worden zonder het materiaal te beschadigen, zorg voor voldoende PBM en dat er niemand in de nabije omgeving is. (Platen niet breken)

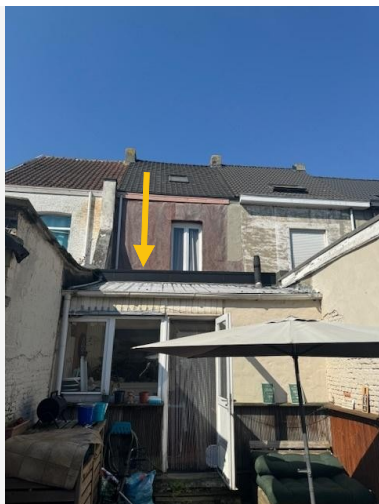
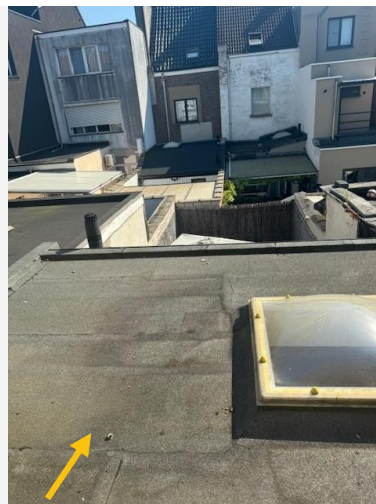
Het asbestmateriaal valt onder de mijlpaal van 2040.

Eindbeoordeling materiaalrisico	Laag materiaalrisico en/of verlaagde kans op vezelvrijgave
---------------------------------	--

Gebondenheid	Categorie 1: hechtgebonden in oorsprong
Asbestsoort (vezeltype)	Alleen chrysotiel
Asbestconcentratie	Laag (< 50%)
Afschermingsgraad van het gehele materiaal	Geheel of deels vrij aan de buitenlucht
Toestand van het materiaal	Licht beschadigd, licht verweerd. Intact materiaal type Pical – asbestboard of categorie III 'gebondenheid'

Beschrijving	Roofing plat dak
Omgeving	Buiten
Primaire drager	Plat dak
Asbestmateriaal	Dak- en gevelbekleding - Roofing
Bindmiddel van asbestmateriaal	Bitumen (roofing, teer, asfalt)
Gebondenheid op basis van bindmiddel	Hecht
Hoeveelheid (oppervlakte - aantal)	<ul style="list-style-type: none">• 40,00 m² - 1 stuk
Totale oppervlakte	40,00 m ²
Eenvoudig bereikbaar	Ja
Bevestigingswijze	<ul style="list-style-type: none">• Verlijmd, ingegoten, versmeerd
Identificatiemethode	Vaststelling zonder monstername Motivatie: Groot risico op structurele gevolgschade (lekschade, werking installatie,...)
Destructieve handeling voor identificatie	Nee
Opmerking	Geen staalnamen uitgevoerd wegens mogelijke kans op lekschade, voer bijkomende staalnamen uit.

- Zorg voor een veilig beheer. Vermijd het beschadigen van het asbestmateriaal. Controleer de toestand jaarlijks op wijzigingen.
- Voer bijkomende staalname(s) uit.

- Eenvoudige handelingen: enkel door erkend asbestverwijderaar
Betreft een hechtgebonden asbesttoepassing die niet in het geheel verwijderd kan worden zonder het materiaal te beschadigen. Enkel te verwijderen door een erkend asbestverwijderaar.

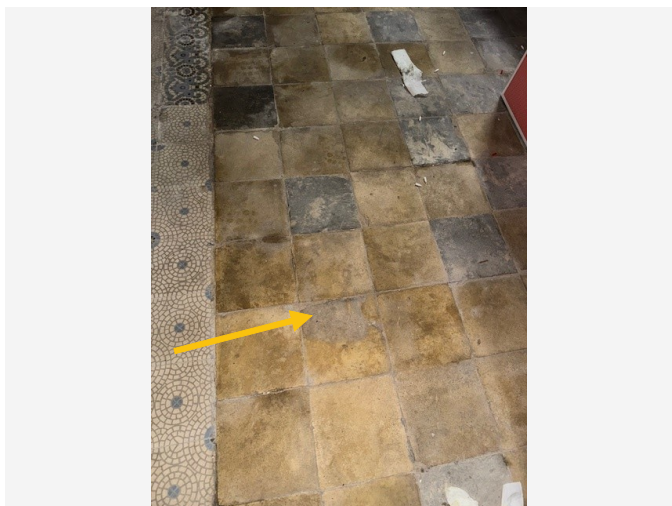
Vrije foto

inspectie niet mogelijk doordat de vloer intact is zonder losse stukken. Voer bijkomende staalnamen uit.

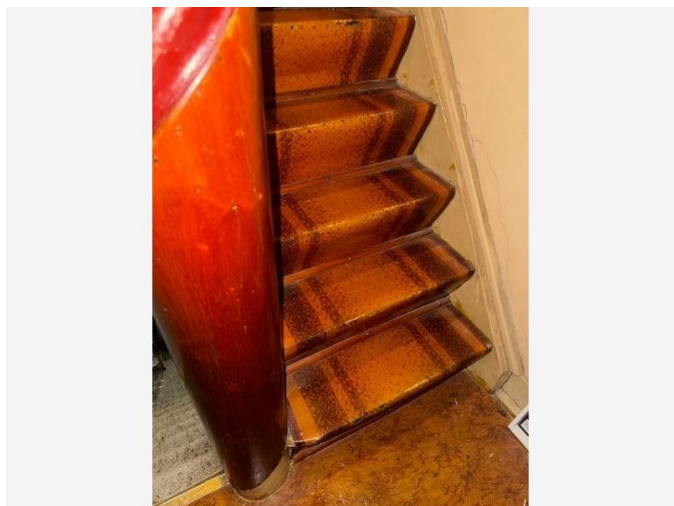
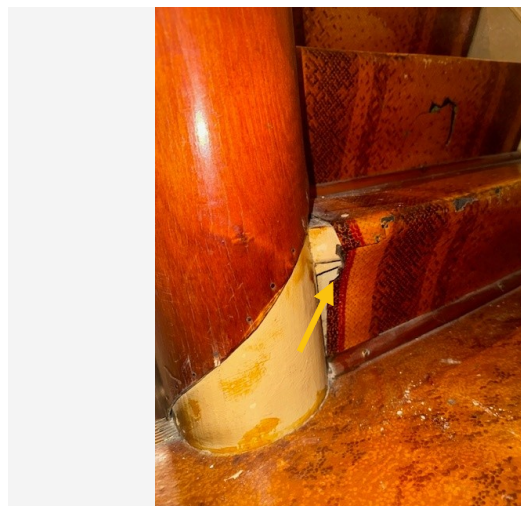
Fiche 5: Vinzylzeil (trap)

Geen asbest

#	Type	Referentie	Resultaat
5.1	Puntmonster	MM-02	Geen asbest

Beschrijving	Vinylzeil (trap)
Omgeving	Binnen
Primaire drager	Vloer
Bindmiddel van materiaal	Karton - papier - viltachtig
Gebondenheid op basis van bindmiddel	Niet-hechtgebonden
Hoeveelheid (oppervlakte - aantal)	<ul style="list-style-type: none">• 40,00 m² - 1 stuk
Totale oppervlakte	40,00 m ²
Identificatiemethode	Vaststelling met monsternamen
Destructieve handeling voor identificatie	Nee
Opmerking	Vinylzeil aangetroffen op de trap + stukje overloop.

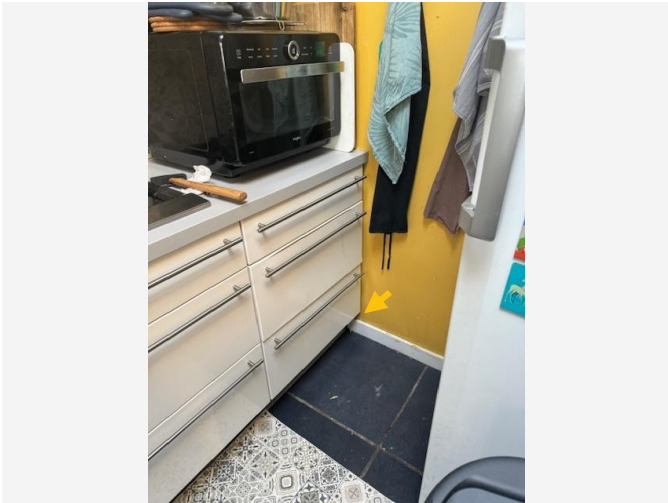
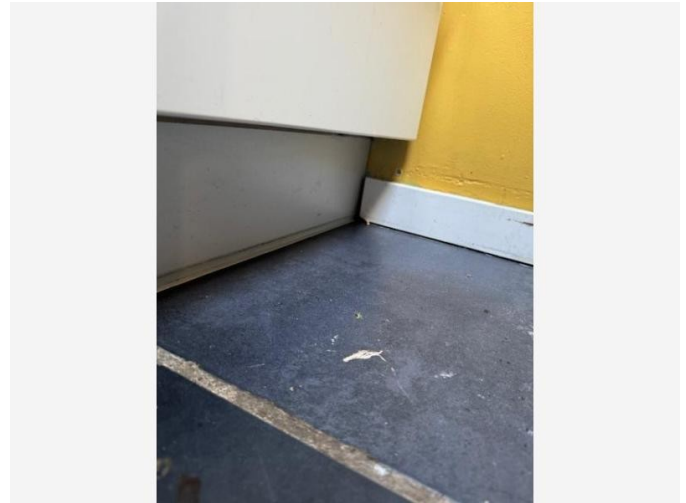
Fiche 6: Pleisterwerk muren

Geen asbest

#	Type	Referentie	Resultaat
6.1	Mengmonster	MM-01	Geen asbest

Beschrijving	Pleisterwerk muren
Omgeving	Binnen
Primaire drager	Binnenwand
Bindmiddel van materiaal	Gips - kalk
Gebondenheid op basis van bindmiddel	Niet-hechtgebonden
Hoeveelheid (oppervlakte - dikte - aantal)	• 180,00 m ² - 2,00 cm - 1 stuk
Totaal volume	3,60 m ³
Identificatiemethode	Vaststelling met monsternamen
Destructieve handeling voor identificatie	Nee
