Asbestinventarisatetest

Mannenbergh 58, 3270 Scherpenheuvel-Zichem

Attestnummer : 20250119-000082.000

Uitgegeven op : 19.01.2025

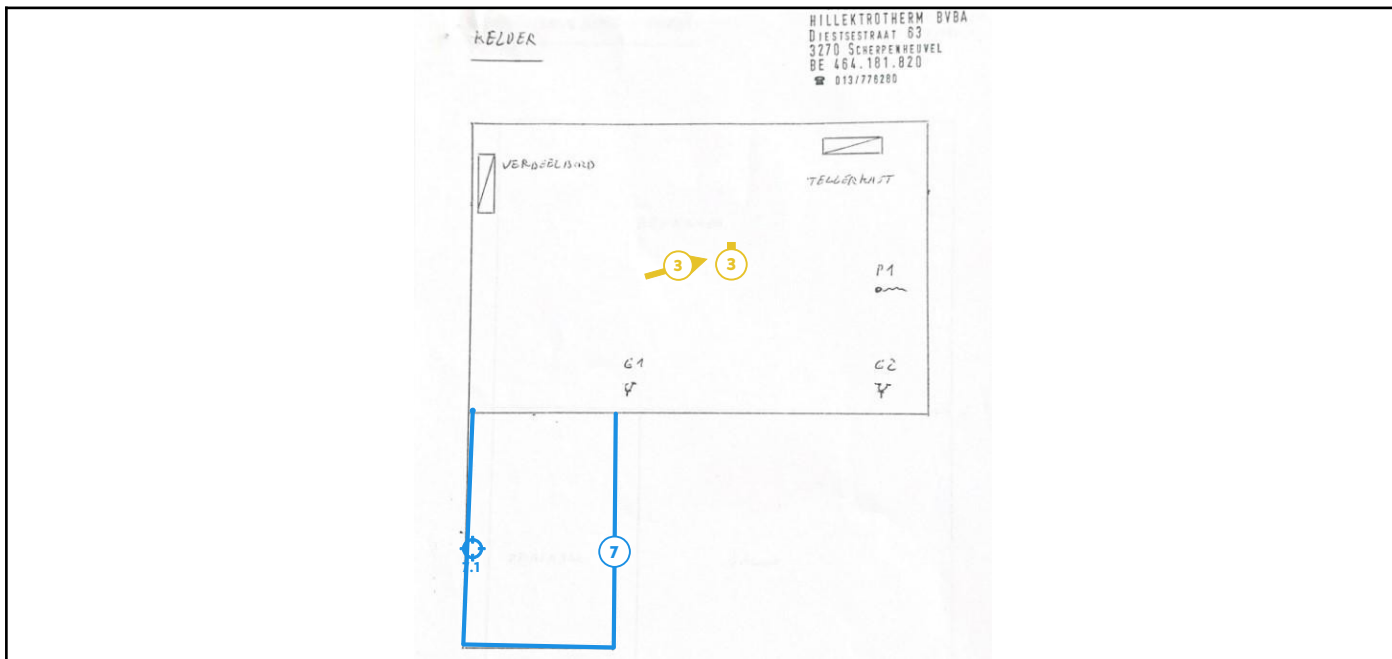
Plan 1.1: KELDER

Beschrijving	Type	Actie
3. Steunpaal kelder	Asbestmateriaal	Zorgvuldig beheren
7. Pleisterwerk wanden	Geen asbest	-
7.1 Code: M1	Mengmonster	-

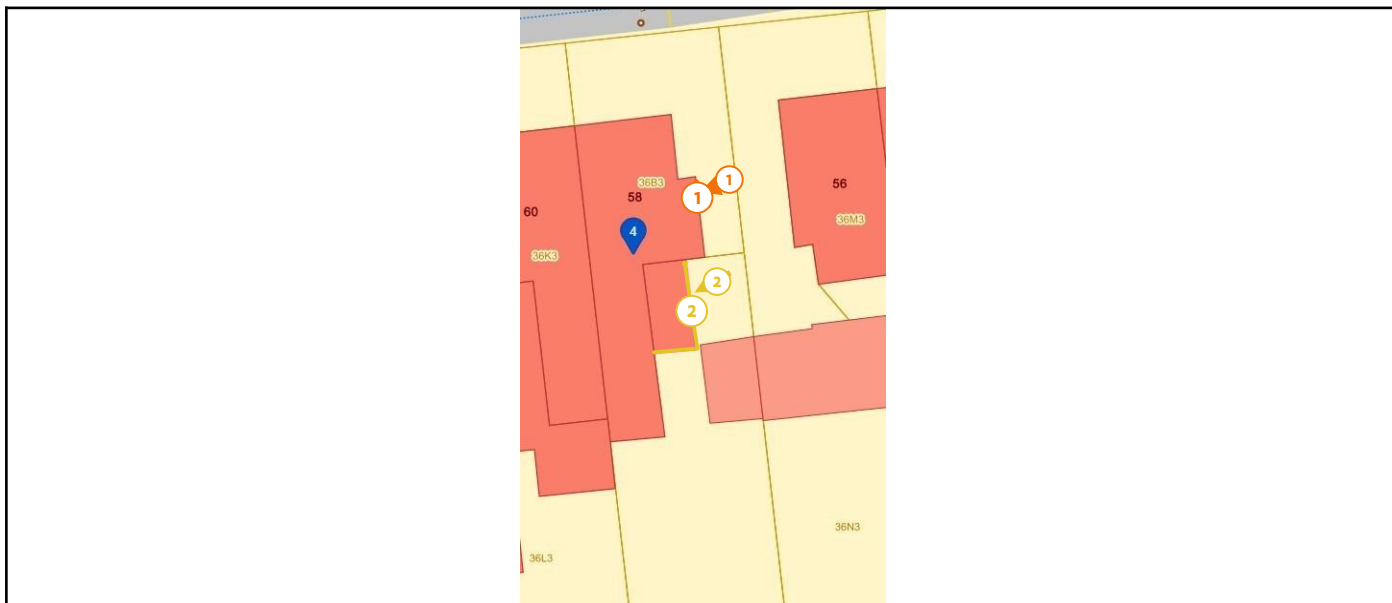
Plan 1.10: PG

Beschrijving	Type	Actie
1. Afdek plaatje schouw	Asbestmateriaal	Verwijderen
2. Glasal vensterpaneel	Asbestmateriaal	Zorgvuldig beheren

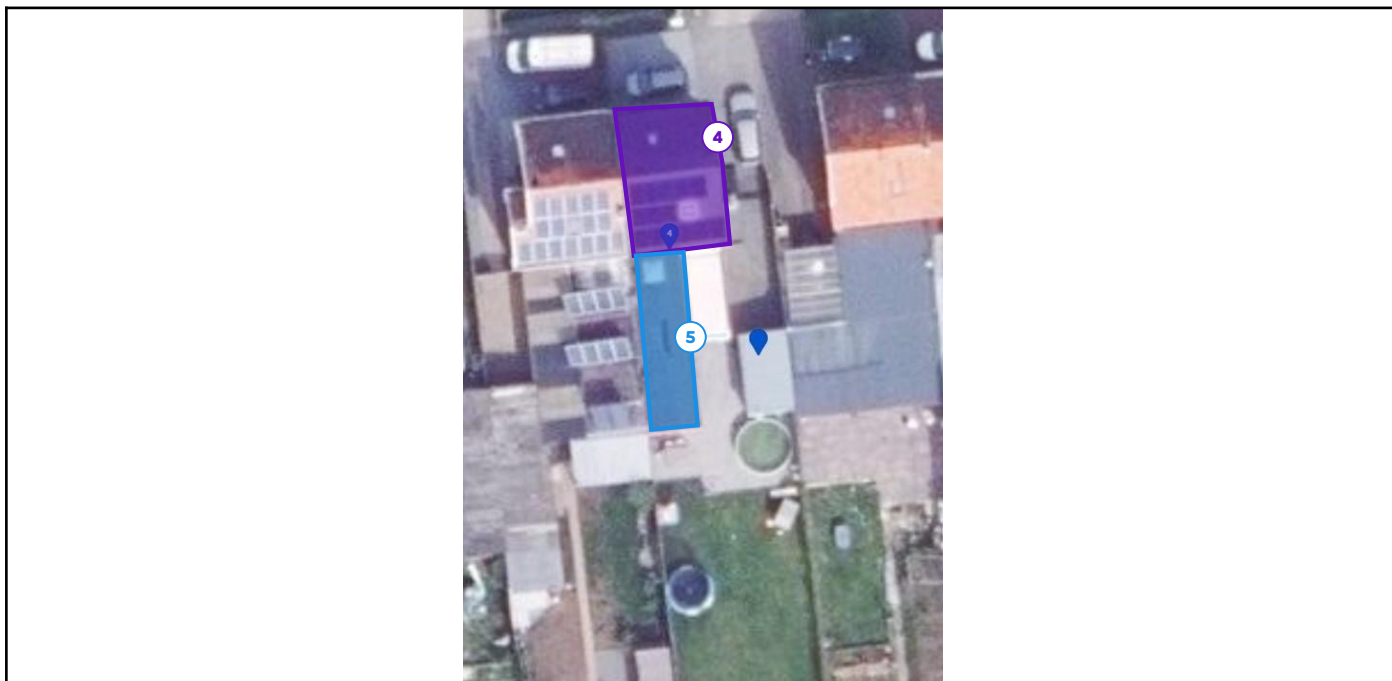
Plan 1.11: PG2

Beschrijving	Type	Actie
4. Dak/onderdak (beperking)	Beperking	-
5. Roofing	Geen asbest	-

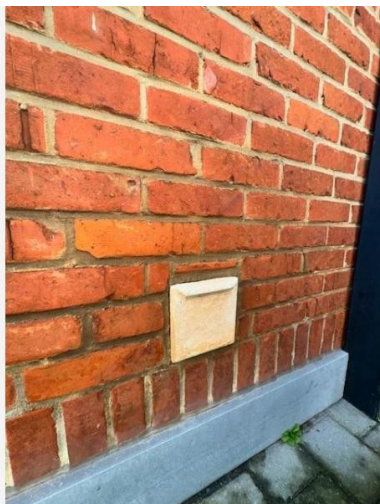
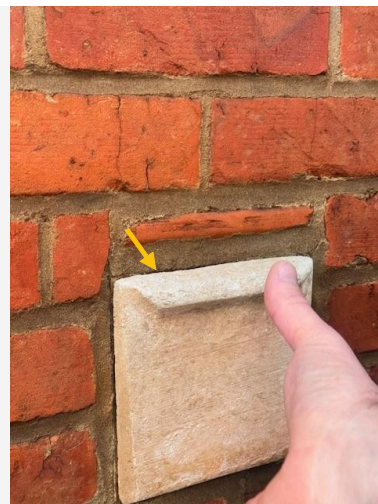
Eindbeoordeling materiaalrisico	Laag materiaalrisico en/of verlaagde kans op vezelvrijgave
---------------------------------	--

Gebondenheid	Categorie 1: hechtgebonden in oorsprong
Asbestsoort (vezeltype)	Crocidoliet aanwezig
Asbestconcentratie	Laag (< 50%)
Afschermingsgraad van het gehele materiaal	Geheel of deels vrij aan de buitenlucht
Toestand van het materiaal	Licht beschadigd, licht verweerd. Intact calciumsilicaatmateriaal of categorie III 'gebondenheid'

Beschrijving	Afdek plaatje schouw
Omgeving	Buiten
Primaire drager	Wand buitenschil
Asbestmateriaal	Dak- en gevelbekleding - Plaat
Bindmiddel van asbestmateriaal	Cement
Gebondenheid op basis van bindmiddel	Hecht
Hoeveelheid (oppervlakte - dikte - aantal)	• 0,10 m ² - 1,00 cm - 1 stuk
Totaal volume	0,001 m ³
Eenvoudig bereikbaar	Ja
Bevestigingswijze	• Geklemd
Identificatiemethode	Vaststelling zonder monstername
Destructieve handeling voor identificatie	Nee
Opmerking	Er is een kans dat dit afdekplaatje asbesthoudend is.

Verwijderen

- Zorg voor een veilig beheer. Vermijd het beschadigen van het asbestmateriaal. Controleer de toestand jaarlijks op wijzigingen.
- Zorg voor een veilig beheer en verwijder dit asbestmateriaal wanneer het bij werken eenvoudig bereikbaar wordt. Controleer de toestand jaarlijks op wijzigingen.

- Eenvoudige handelingen: mag via doe-het-zelf of door werknemer(s) met opleidingsattest eenvoudige handelingen
Deze toepassing kan door een aannemer die over een opleidingsattest eenvoudige handelingen beschikt of door een particulier (doe-het-zelf), verwijderd worden indien er geen verhoogd risico op vrijgave van asbestvezels (max. concentratie 0,01 vezels/cm³ - CODEX Art. VI.3-54) ontstaat en de toepassing voorafgaand wordt gefixeerd/bevochtigd; de individuele elementen zonder machinale werktuigen en zonder breken of gooien een voor een losgemaakt worden; en ten slotte in gesloten verpakking weggevoerd worden naar een erkend afvalpunt (recyclagepark).

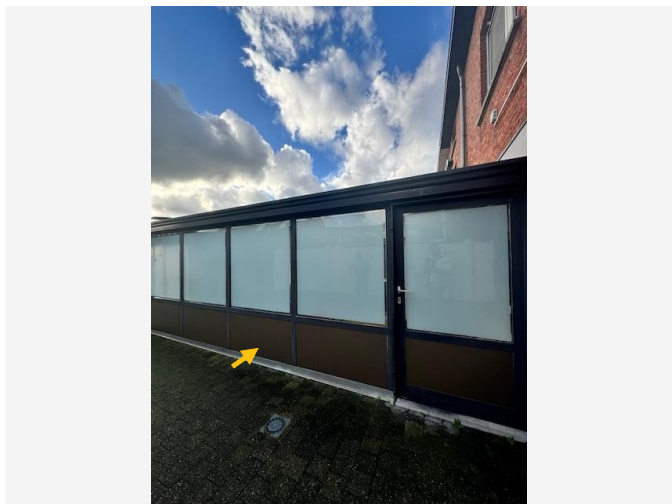
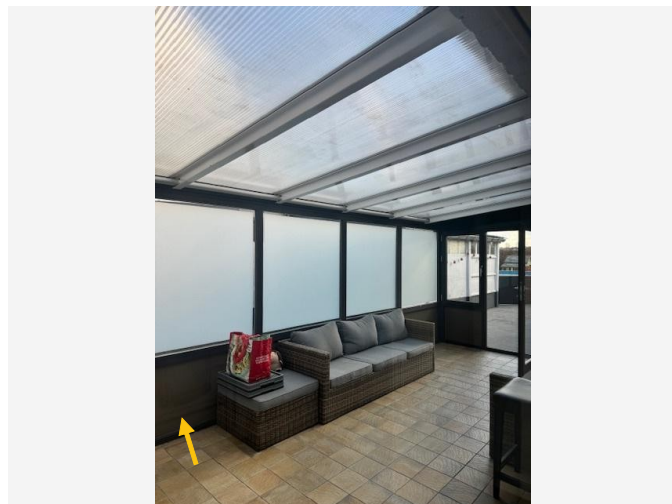
Eindbeoordeling materiaalisico	Laag materiaalisico en/of verlaagde kans op vezelvrijgave
--------------------------------	---

Gebondenheid	Categorie 1: hechtgebonden in oorsprong
Asbestsoort (vezeltype)	Alleen chrysotiel
Asbestconcentratie	Laag (< 50%)
Afschermingsgraad van het gehele materiaal	Geheel of deels (ook) vrij aan binnenluchtstromen
Toestand van het materiaal	Onbeschadigd, niet verweerd

Beschrijving	Glasal vensterpaneel
Omgeving	Buiten
Primaire drager	Wandopening verticaal (raam, deur, ...)
Asbestmateriaal	Plaat, paneel, tablet - Geëmailleerd, type Glasal
Bindmiddel van asbestmateriaal	Cement
Gebondenheid op basis van bindmiddel	Hecht
Hoeveelheid (oppervlakte - dikte - aantal)	<ul style="list-style-type: none">• 20,00 m² - 0,49 cm - 8 stuks
Totaal volume	0,784 m ³
Eenvoudig bereikbaar	Nee <ul style="list-style-type: none">• Verwijdering tast de bouwkundige integriteit aan.
Bevestigingswijze	<ul style="list-style-type: none">• Geklemd
Identificatiemethode	Vaststelling zonder monsternamen
Destructieve handeling voor identificatie	Nee
Opmerking	De hoeveelheid is een schatting en kan afwijken van de werkelijke toestand. Er is een kans dat dit materiaal asbesthoudend is.

Zorgvuldig beheren

- Zorg voor een veilig beheer en verwijder dit asbestmateriaal wanneer het bij werken eenvoudig bereikbaar wordt. Controleer de toestand jaarlijks op wijzigingen.
- Voer bijkomende staalname(s) uit.

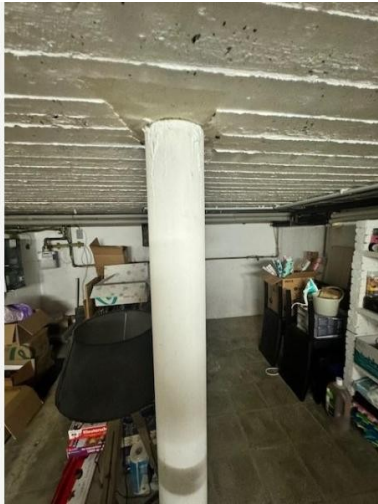
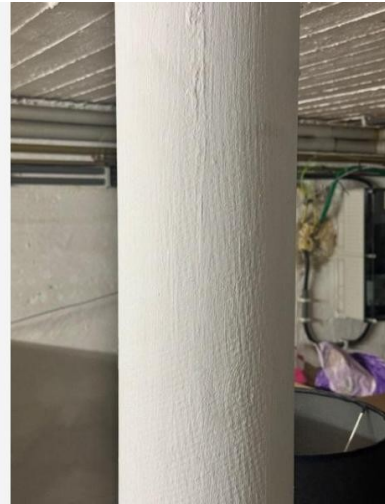
Eindbeoordeling materiaalrisico	Laag materiaalrisico en/of verlaagde kans op vezelvrijgave
---------------------------------	--

Gebondenheid	Categorie 1: hechtgebonden in oorsprong
Asbestsoort (vezeltype)	Crocidoliet aanwezig
Asbestconcentratie	Laag (< 50%)
Afschermingsgraad van het gehele materiaal	Enkel randen niet afgeschermd maar geen contact met binnenluchtstromen
Toestand van het materiaal	Matig beschadigd, matig verweerd

Beschrijving	Steunpaal kelder
Omgeving	Buiten
Primaire drager	Vloer
Asbestmateriaal	Verloren bekisting - Buis, koker
Bindmiddel van asbestmateriaal	Cement
Gebondenheid op basis van bindmiddel	Hecht
Hoeveelheid (lengte - omtrek - dikte - aantal)	<ul style="list-style-type: none">• 2,50 m - 15,00 cm - 2,00 cm - 1 stuk
Totaal volume	0,008 m ³
Eenvoudig bereikbaar	Nee <ul style="list-style-type: none">• Verwijdering tast de bouwkundige integriteit aan.
Bevestigingswijze	<ul style="list-style-type: none">• Verlijmd, ingegoten, versmeerd
Identificatiemethode	Vaststelling zonder monsternamen
Destructieve handeling voor identificatie	Nee
Opmerking	De precieze lengte kan afwijken.

Zorgvuldig beheren

- Zorg voor een veilig beheer en verwijder dit asbestmateriaal wanneer het bij werken eenvoudig bereikbaar wordt. Controleer de toestand jaarlijks op wijzigingen.
- Voer bijkomende staalname(s) uit.

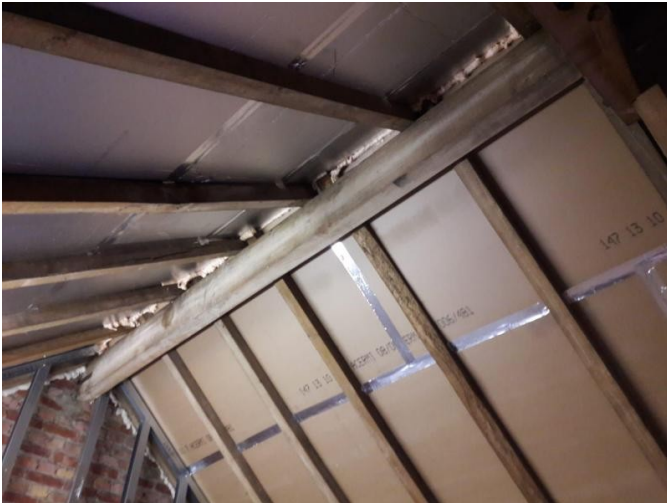
Permanente beperking

Reden: Er is geen volledige risicobeoordeling mogelijk

Uitleg van de asbestdeskundige: Het onderdak is volledig afgewerkt en afgesloten, waardoor inspectie van het materiaal onder de dakpannen niet mogelijk is. Er is echter een foto beschikbaar van het gebruikte materiaal, dat op het eerste gezicht niet asbestverdacht lijkt. Hoewel absolute zekerheid ontbreekt, is de kans op de aanwezigheid van asbesthoudende materialen zeer klein tot miniem.

(materiaal aanwezig op foto: Purplaten)

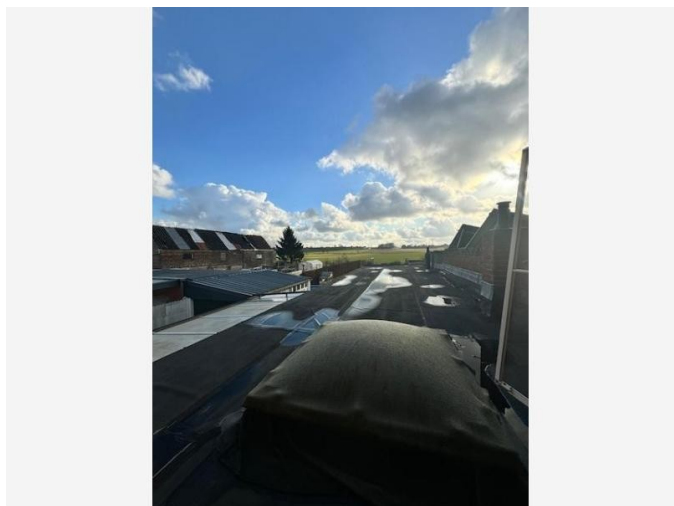
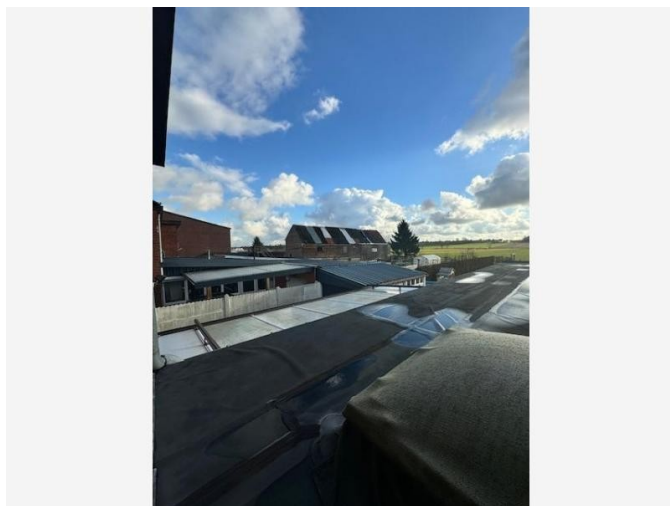
Geen asbest

Beschrijving	Roofing
Omgeving	Buiten
Primaire drager	Plat dak
Bindmiddel van materiaal	Bitumen (roofing, teer, asfalt)
Gebondenheid op basis van bindmiddel	Hecht
Hoeveelheid (oppervlakte - aantal)	• 35,00 m ² - 1 stuk
Totale oppervlakte	35,00 m ²
Identificatiemethode	Vaststelling zonder monstername
Destructieve handeling voor identificatie	Nee
Opmerking	Staalname tot op de eventuele onderliggende lagen is niet mogelijk zonder uitbreiding naar een destructief onderzoek. De bovenlaag is niet asbestverdacht, dit is recente roofing.

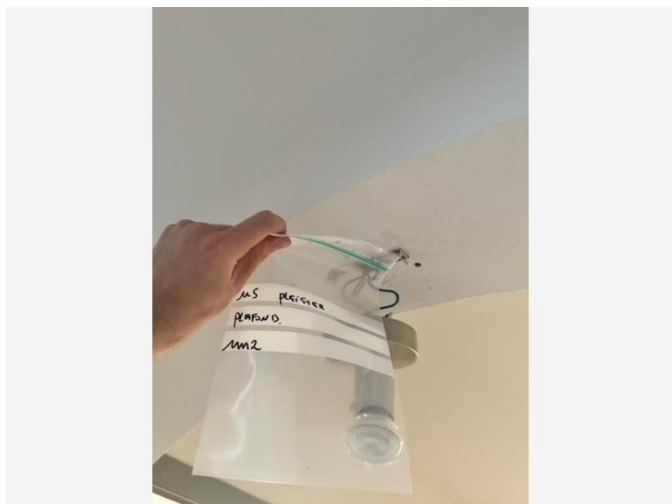
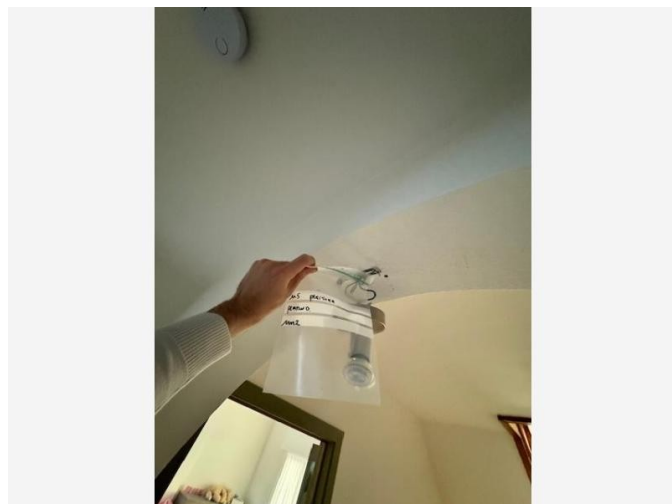
Geen asbest

#	Type	Referentie	Resultaat
6.1	Mengmonster	M2	Geen asbest

Beschrijving	Pleisterwerk plafonds
Omgeving	Binnen
Primaire drager	Plafond
Bindmiddel van materiaal	Gips - kalk
Gebondenheid op basis van bindmiddel	Niet-hechtgebonden
Hoeveelheid (oppervlakte - dikte - aantal)	• 250,00 m ² - 1,00 cm - 1 stuk
Totaal volume	2,50 m ³
Identificatiemethode	Vaststelling met monstername
Destructieve handeling voor identificatie	Nee
Opmerking	De hoeveelheid is een schatting en kan afwijken van de werkelijke toestand. Waar mogelijk, wordt staalname uitgevoerd conform het inspectieprotocol: in een droge ruimte zoals een slaapkamer, in een natte ruimte zoals een keuken of badkamer, in een traphal en in een stookruimte.

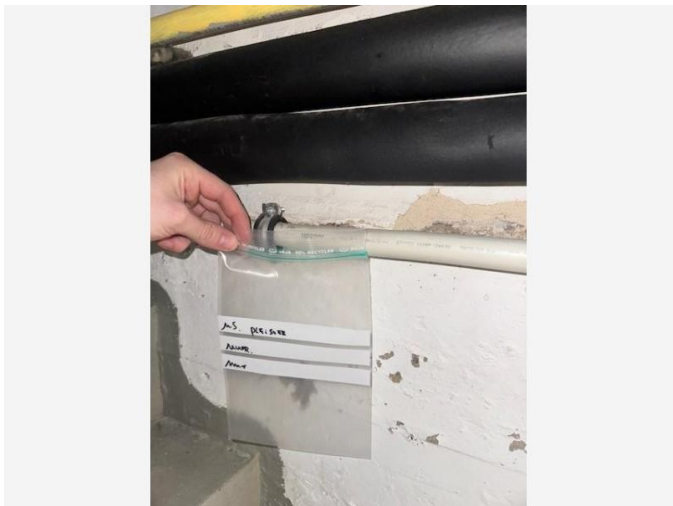
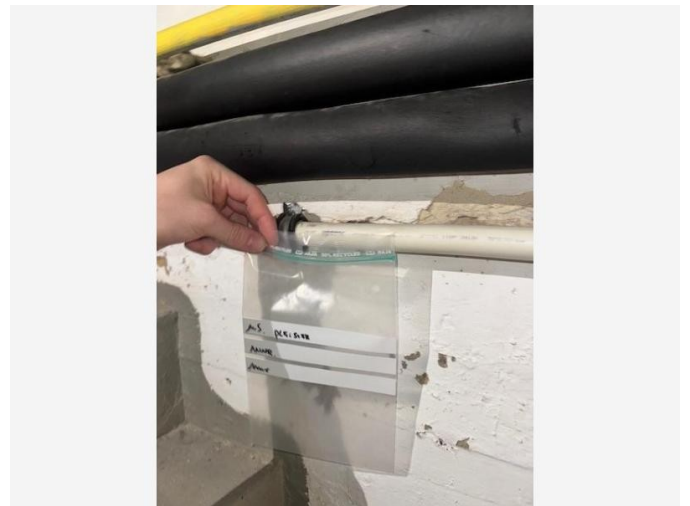
Fiche 7: Pleisterwerk wanden

Geen asbest

#	Type	Referentie	Resultaat
7.1	Mengmonster	M1	Geen asbest

Beschrijving	Pleisterwerk wanden
Omgeving	Binnen
Primaire drager	Binnenwand
Bindmiddel van materiaal	Gips - kalk
Gebondenheid op basis van bindmiddel	Niet-hechtgebonden
Hoeveelheid (oppervlakte - dikte - aantal)	• 250,00 m ² - 1,00 cm - 1 stuk
Totaal volume	2,50 m ³
Identificatiemethode	Vaststelling met monstername
Destructieve handeling voor identificatie	Nee
Opmerking	De hoeveelheid is een schatting en kan afwijken van de werkelijke toestand. Waar mogelijk, wordt staalname uitgevoerd conform het inspectieprotocol: in een droge ruimte zoals een slaapkamer, in een natte ruimte zoals een keuken of badkamer, in een traphal en in een stookruimte.

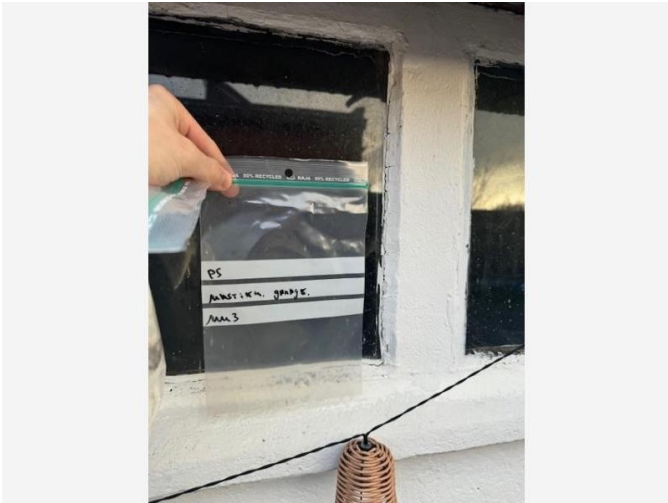
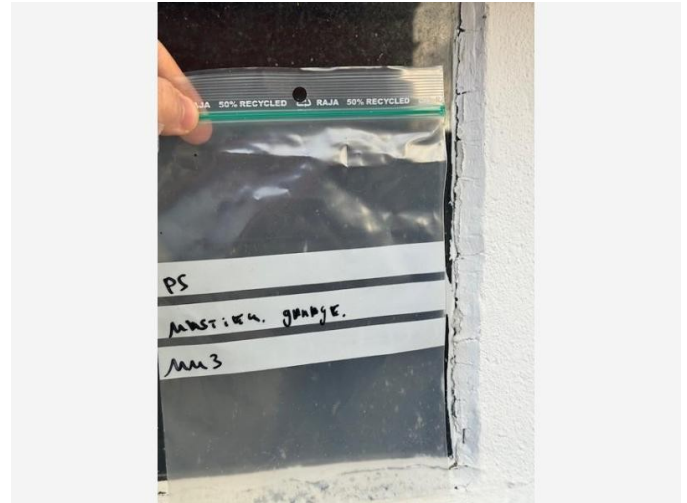
Geen asbest

#	Type	Referentie	Resultaat
8.1	Puntmonster	M3	Geen asbest

Beschrijving	Mastiek
Omgeving	Buiten
Primaire drager	Wandopening verticaal (raam, deur, ...)
Bindmiddel van materiaal	Kitten, mastiek, pasta
Gebondenheid op basis van bindmiddel	Hecht
Hoeveelheid (gewicht - aantal)	<ul style="list-style-type: none">• 30,00 kg - 1 stuk
Totaal gewicht	30,00 kg
Identificatiemethode	Vaststelling met monstername
Destructieve handeling voor identificatie	Nee
Opmerking	De precieze hoeveelheid is een schatting en kan afwijken van de werkelijke toestand.

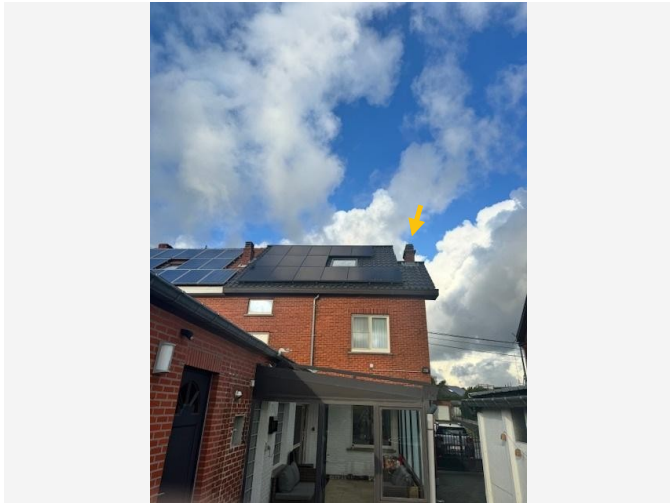
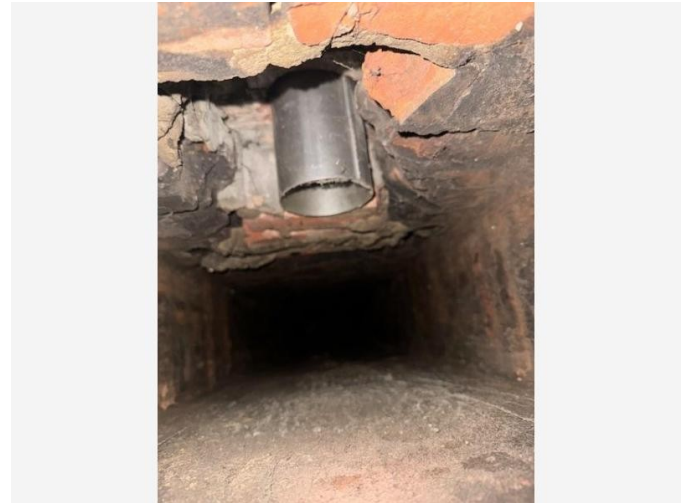
Geen asbest

Beschrijving	Schouw
Omgeving	Buiten
Primaire drager	Schuin dak
Bindmiddel van materiaal	Cement
Gebondenheid op basis van bindmiddel	Hecht
Hoeveelheid (lengte - omtrek - dikte - aantal)	<ul style="list-style-type: none">• 4,00 m - 15,00 cm - 0,39 cm - 2 stuks
Totaal volume	0,005 m ³
Identificatiemethode	Vaststelling zonder monstername
Destructieve handeling voor identificatie	Nee
Opmerking	<p>De precieze lengte kan afwijken.</p> <p>Aan de hand van de foto is lijkt de binnenkant van de schouw asbestveilig te zijn.</p>
