Asbestinventarisatetest

Kappellelaan 13, 1950 Kraainem

Attestnummer : 20241019-000185.000

Uitgegeven op : 19.10.2024

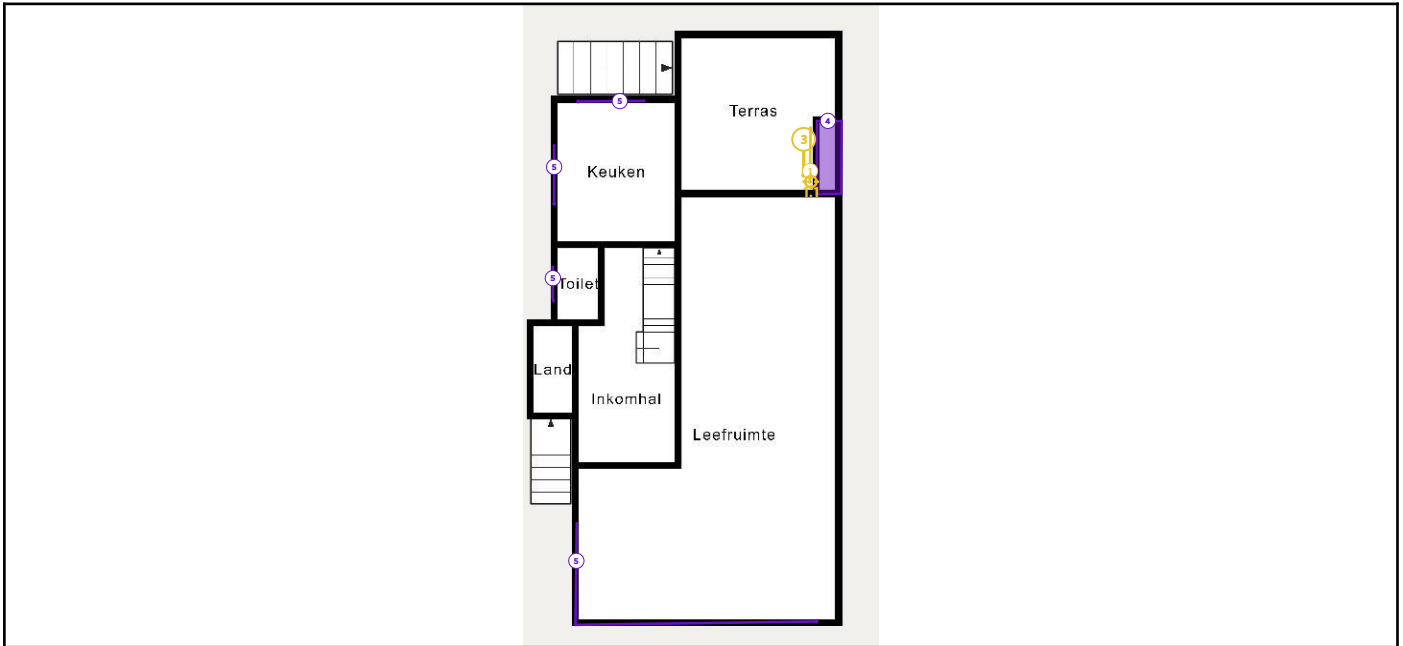
Plan 1.3: Woning plan - V+0 - varia

Beschrijving	Type	Actie
1. Kit deur - (muur en profiel)	Asbestmateriaal	Zorgvuldig beheren
1.1 Code: MM03	Puntmonster	-
3. Glasal deurpaneel	Asbestmateriaal	Zorgvuldig beheren
4. EPDM plat dak	Advies	-
5. Vensterbanken	Advies	-

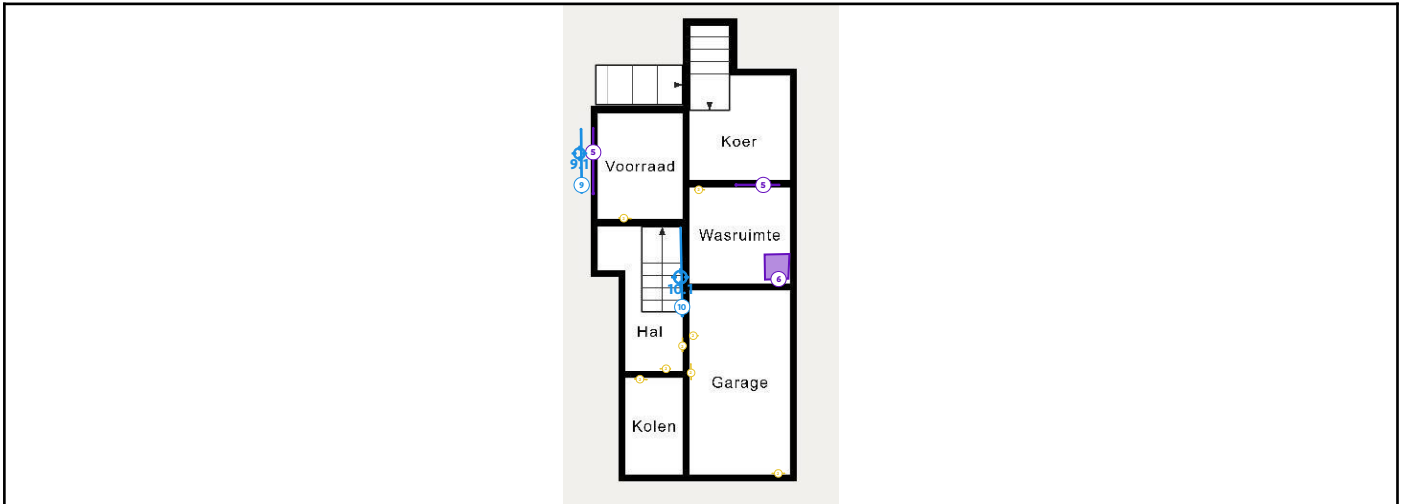
Plan 1.9: Woning plan - V-1 - varia

Beschrijving	Type	Actie
2. Bakeliet toepassingen	Asbestmateriaal	Zorgvuldig beheren
5. Vensterbanken	Advies	-
6. Geen asbestverdacht materiaal-centrale verwarming	Advies	-
9. Kit ramen - (raam - profiel)	Geen asbest	-
9.1 Code: MM05	Puntmonster	-
10. Pleisterwerk wand	Geen asbest	-
10.1 Code: MM01	Mengmonster	-

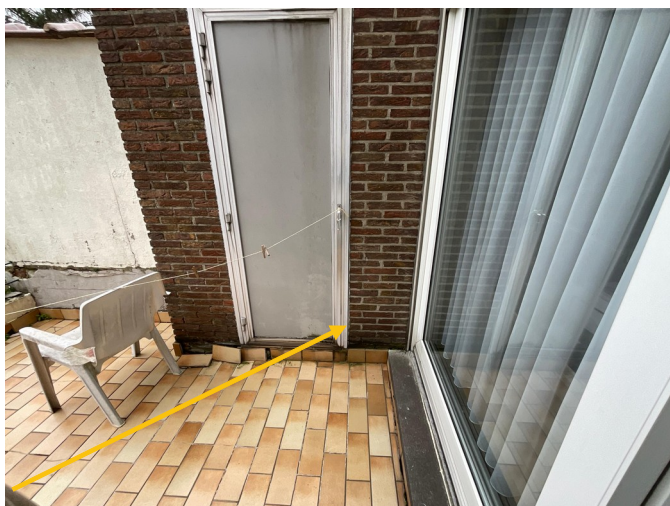
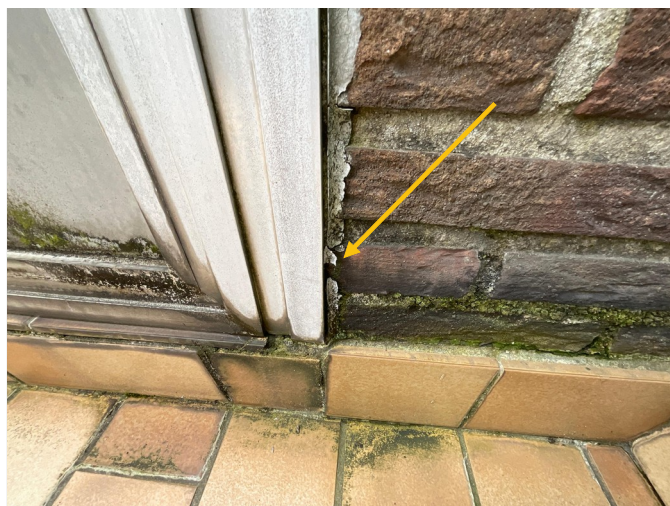
Het asbestmateriaal valt onder de mijlpaal van 2040.

Eindbeoordeling materiaalrisico	Laag materiaalrisico en/of verlaagde kans op vezelvrijgave
---------------------------------	--

#	Type	Referentie	Resultaat
1.1	Puntmonster	MM03	Chrysotiel

Beschrijving	Kit deur - (muur en profiel)
Omgeving	Buiten
Primaire drager	Wandopening verticaal (raam, deur, ...)
Asbestmateriaal	In-situ afwerkingslagen - Pasta, stopverf, voegsel, stopsel, vulsel, mastiek, kitten, ...
Bindmiddel van asbestmateriaal	Kitten, mastiek, pasta
Gebondenheid op basis van bindmiddel	Hecht
Hoeveelheid (gewicht - aantal)	<ul style="list-style-type: none">• 1,00 kg - 1 stuk
Totaal gewicht	1,00 kg
Eenvoudig bereikbaar	Ja
Bevestigingswijze	<ul style="list-style-type: none">• Verlijmd, ingegoten, versmeerd
Identificatiemethode	Vaststelling met monsternamen
Destructieve handeling voor identificatie	Nee

- Zorg voor een veilig beheer. Vermijd het beschadigen van het asbestmateriaal. Controleer de toestand jaarlijks op wijzigingen.

- Eenvoudige handelingen: enkel door erkend asbestverwijderaar
Betreft een hechtgebonden asbesttoepassing buiten dewelke niet zelf verwijderd kan worden. Raadpleeg de sectie "toelichting" achteraan in het asbestattest, waar de methodieken asbestverwijdering worden toegelicht.

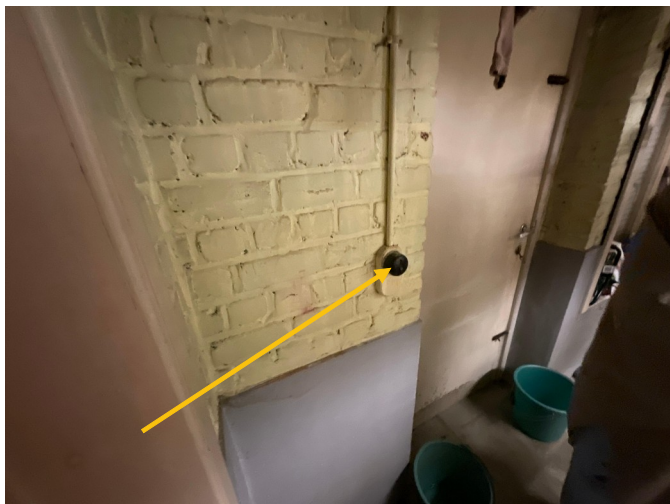
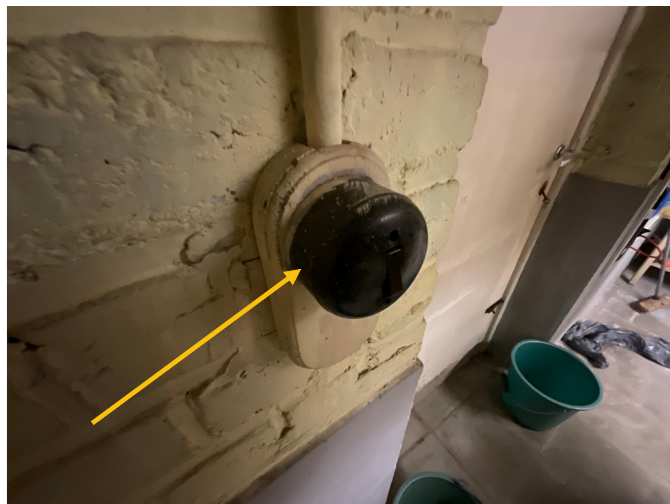
Het asbestmateriaal valt onder de mijlpaal van 2040.

Eindbeoordeling materiaalisico	Laag materiaalisico en/of verlaagde kans op vezelvrijgave
--------------------------------	---

Gebondenheid	Categorie 1: hechtgebonden in oorsprong
Asbestsoort (vezeltype)	Crocidoliet aanwezig
Asbestconcentratie	Laag (< 50%)
Afschermingsgraad van het gehele materiaal	Geheel of deels (ook) vrij aan de binnenlucht
Toestand van het materiaal	Onbeschadigd, niet verweerd

Beschrijving	Bakeliet toepassingen
Omgeving	Binnen
Primaire drager	Binnenwand
Asbestmateriaal	Plaat, paneel, tablet - Type Bakeliet
Bindmiddel van asbestmateriaal	Kunststof of -hars
Gebondenheid op basis van bindmiddel	Hecht
Hoeveelheid (oppervlakte - dikte - aantal)	• 0,20 m ² - 1,00 cm - 8 stuks
Totaal volume	0,016 m ³
Eenvoudig bereikbaar	Ja
Bevestigingswijze	• Geschroefd
Identificatiemethode	Vaststelling zonder monstername
Destructieve handeling voor identificatie	Nee
Opmerking	Bakeliet toepassingen zijn in sommige gevallen asbesthoudend. Er werd geen staalname uitgevoerd van deze toepassing. Bij renovatie, of vernieuwing electriciteit advies: verwijderen van de mogelijk asbesthoudende toepassing. Algemeen advies: Zorg dat de toepassing in een goede staat blijft verkeren.

- Zorg voor een veilig beheer. Vermijd het beschadigen van het asbestmateriaal. Controleer de toestand jaarlijks op wijzigingen.

- Eenvoudige handelingen: mag via doe-het-zelf of door werknemer(s) met opleidingsattest eenvoudige handelingen
Betreft een hecht-gebonden asbesttoepassing, binnen, dewelke niet verweerd is. Zonder breken verwijderen. Zorg voor voldoende beschermmiddelen en zorg dat er niemand in de nabije omgeving is tijdens de verwijdering. Hou rekening met de regelgeving omtrent de verwijdering van tellers en meters bij de bevoegde instanties.

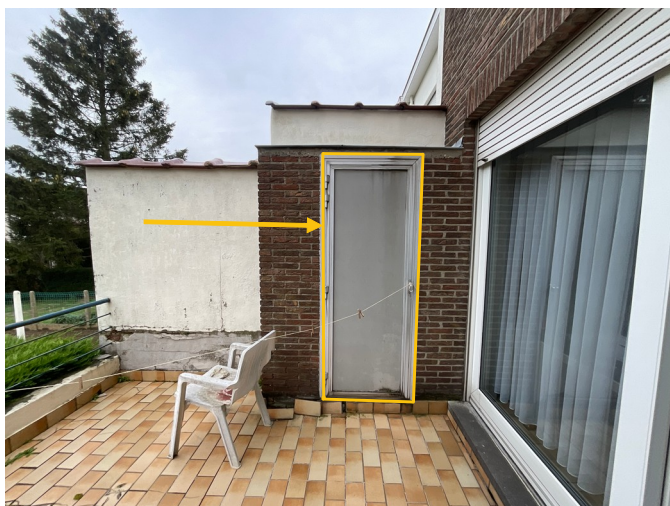
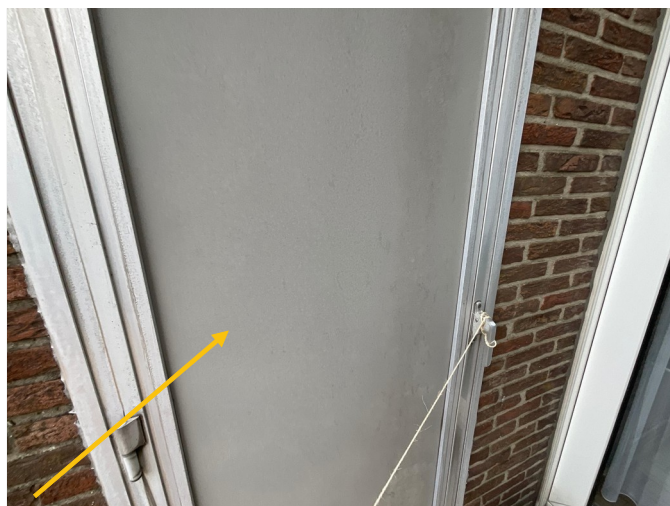
Het asbestmateriaal valt onder de mijlpaal van 2040.

Elke activiteit die kan leiden tot het verstoren van de toepassing kan resulteren in een vrijgave van asbestvezels die zich kunnen verspreiden doorheen de nabije omgeving via luchtverplaatsing en via vasthechting aan kledij.

Eindbeoordeling materiaalrisico	Laag materiaalrisico en/of verlaagde kans op vezelvrijgave
---------------------------------	--

Beschrijving	Glasal deurpaneel
Omgeving	Buiten
Primaire drager	Wandopening verticaal (raam, deur, ...)
Asbestmateriaal	Plaat, paneel, tablet - Geëmailleerd, type Glasal
Bindmiddel van asbestmateriaal	Cement
Gebondenheid op basis van bindmiddel	Hecht
Hoeveelheid (oppervlakte - dikte - aantal)	<ul style="list-style-type: none">• 2,00 m² - 2,00 cm - 1 stuk
Totaal volume	0,04 m ³
Eenvoudig bereikbaar	Ja
Bevestigingswijze	<ul style="list-style-type: none">• Geklemd
Identificatiemethode	Vaststelling zonder monstername
Destructieve handeling voor identificatie	Nee

- Zorg voor een veilig beheer. Vermijd het beschadigen van het asbestmateriaal. Controleer de toestand jaarlijks op wijzigingen.

- Eenvoudige handelingen: mag via doe-het-zelf of door werknemer(s) met opleidingsattest eenvoudige handelingen
Deze toepassing betreft een hechtgebonden asbesttoepassing, binnen/buiten, en kan door een aannemer die over een opleidingsattest eenvoudige handelingen beschikt of door een particulier (doe-het-zelf), verwijderd worden indien:
 - 1) er geen verhoogd risico op vrijgave van asbestvezels ontstaat;
 - 2) de toepassing voorafgaand wordt gefixeerd/bevochtigd;
 - 3) de individuele elementen zonder machinale werktuigen en zonder breken of gooien een voor een losgemaakt worden;
 - 4) in gesloten verpakking weggevoerd worden naar een erkend afvalpunt (recyclagepark).

Zorg voor voldoende persoonlijke beschermmiddelen en dat er niemand in de buurt is tijdens de verwijdering.

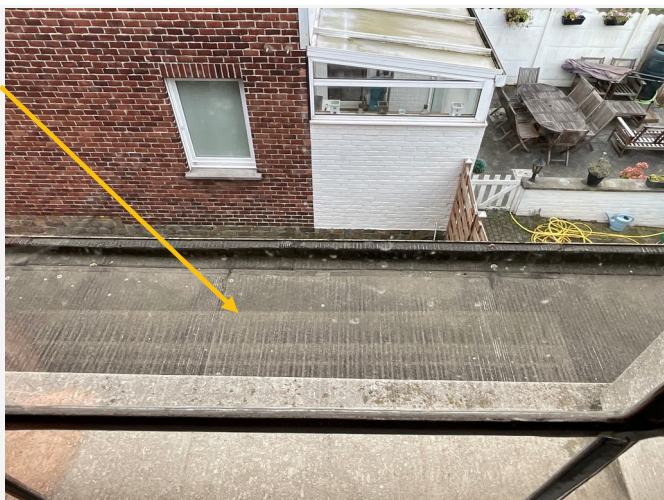
Vrije foto

Het plat dak werd gecontroleerd en bestaat uit een niet-asbestverdachte toepassing: EPDM.

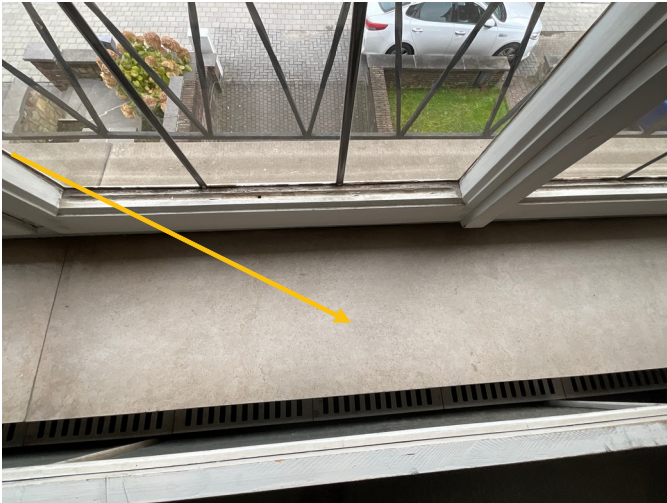
Vrije foto

Tijdens de rondgang door de TCR (=toegankelijke constructie met risicobouwjaar) werden de vensterbanken nagekeken.

Deze zijn niet-asbestverdacht.

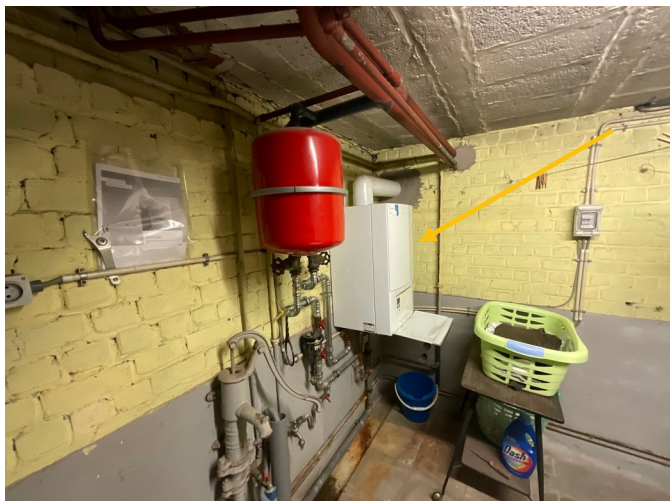
Fiche 6: Geen asbestverdacht materiaal-centrale verwarming

De centrale verwarming werd gecontroleerd tijdens de inspectie van de TCR. Er werden geen asbestverdachte materialen aangetroffen.

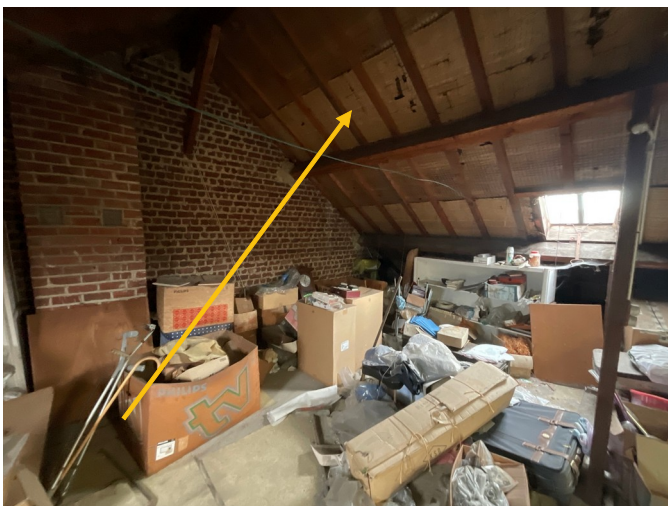
Vrije foto

Er werd een controle uitgevoerd onder de dakpannen. Op deze locatie werd er geen asbest-verdacht onderdak aangetroffen.

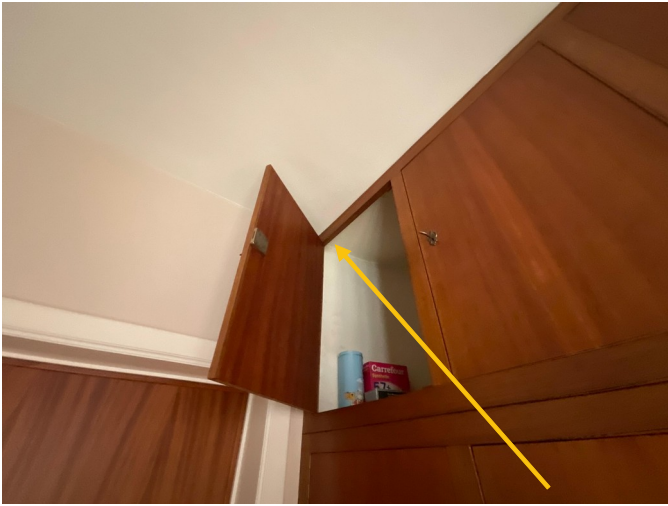
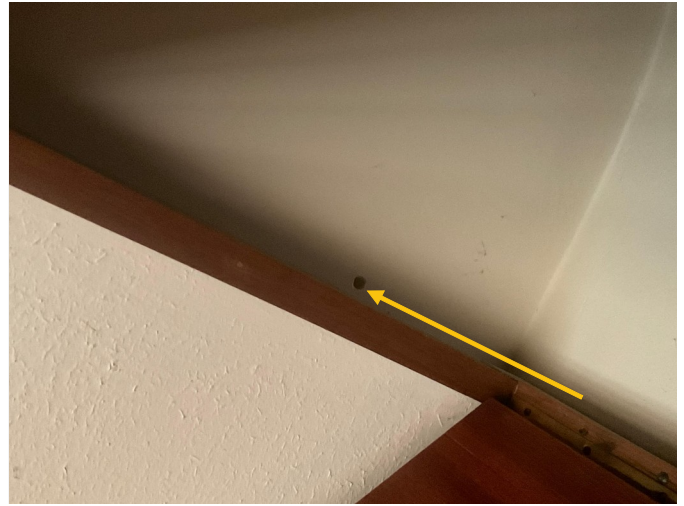
Fiche 8: Pleisterwerk plafond

Geen asbest

#	Type	Referentie	Resultaat
8.1	Mengmonster	MM02	Geen asbest

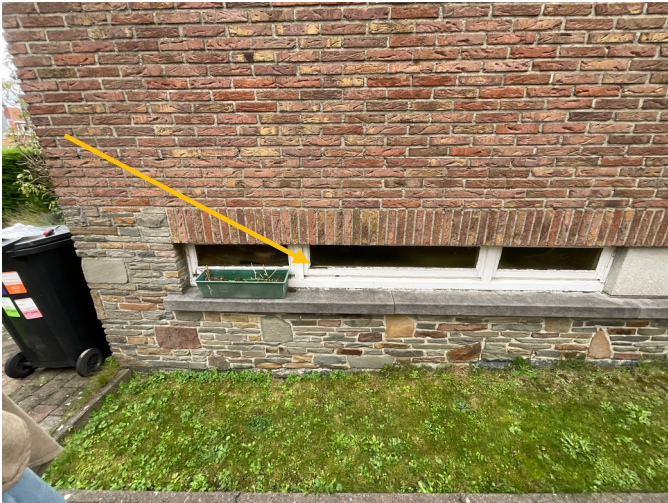
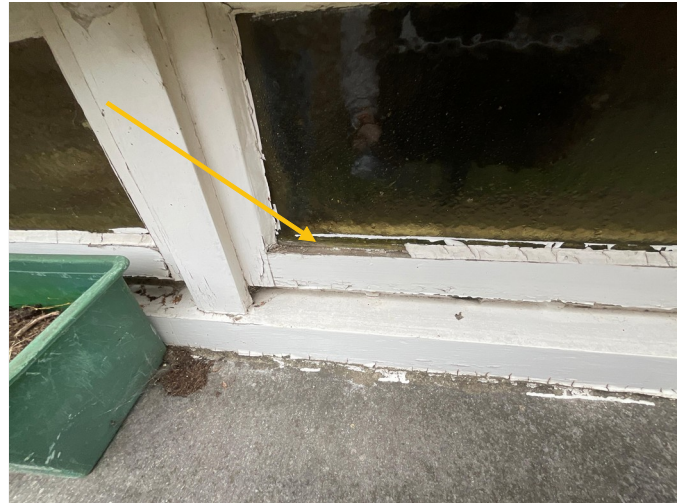
Fiche 9: Kit ramen - (raam - profiel)

Geen asbest

#	Type	Referentie	Resultaat
9.1	Puntmonster	MM05	Geen asbest

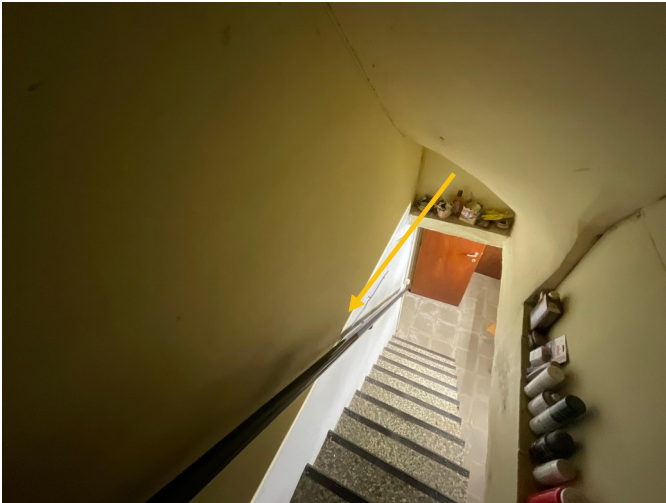
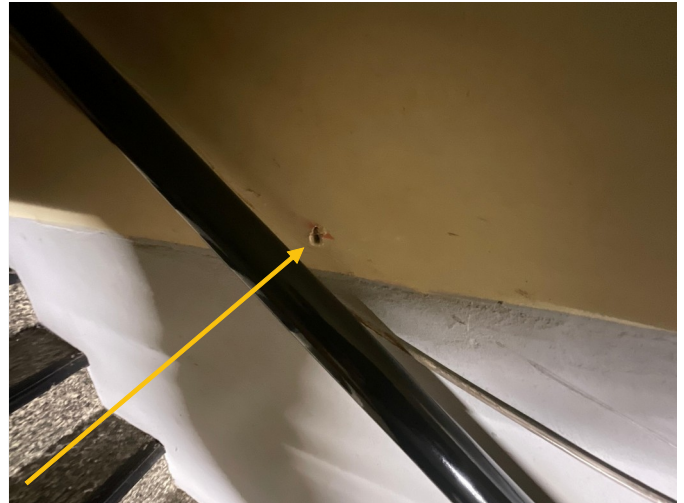
Geen asbest

#	Type	Referentie	Resultaat
10.1	Mengmonster	MM01	Geen asbest

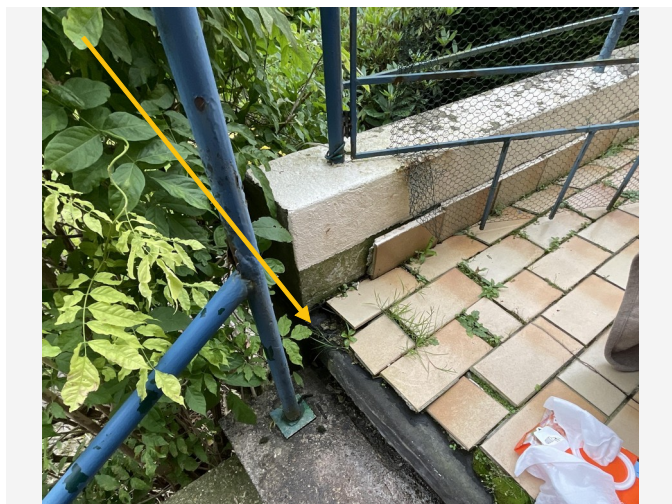
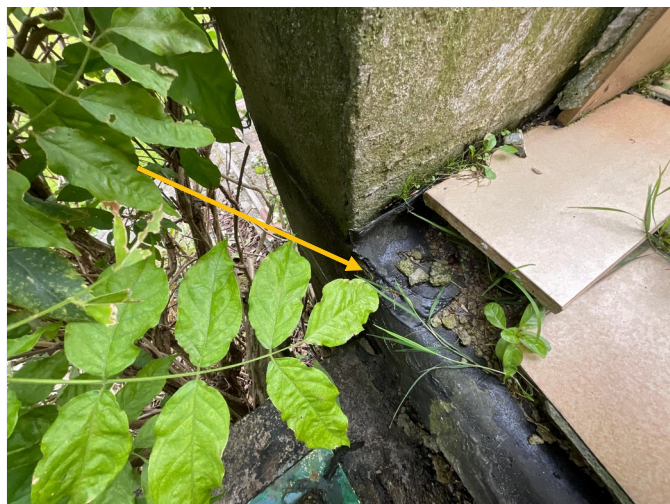
Geen asbest

#	Type	Referentie	Resultaat
11.1	Puntmonster	MM04	Geen asbest
