Asbestinventarisatetest

Waterstraat 5, 3211 Lubbeek

Attestnummer : 20250217-000355.000

Uitgegeven op : 17.02.2025

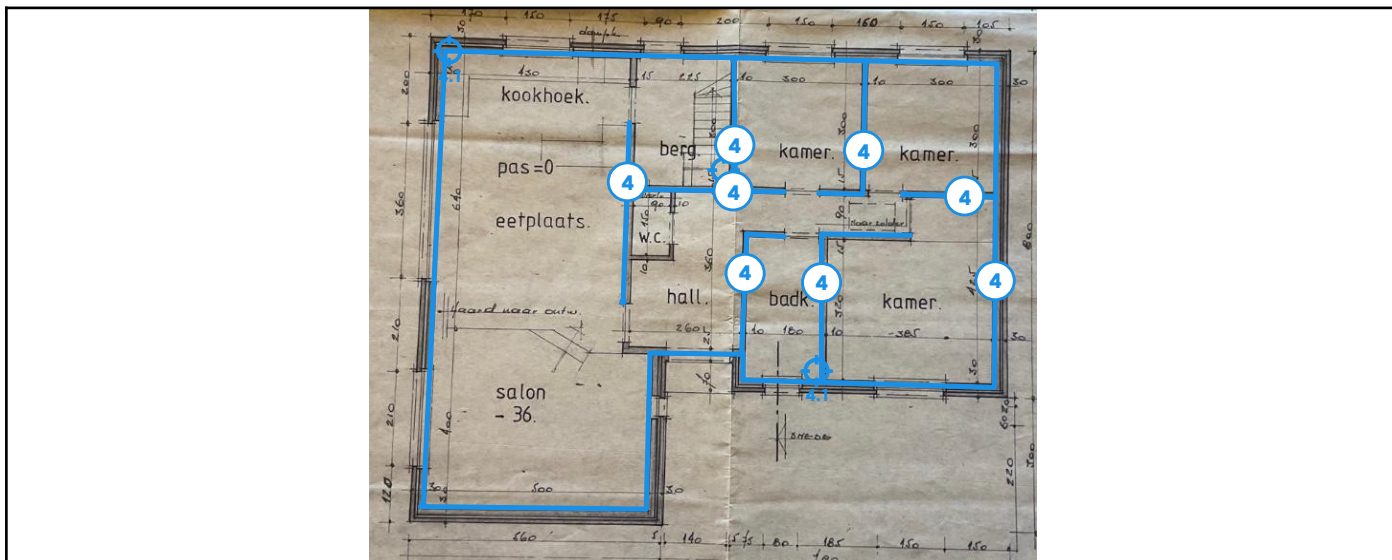
Plan 1.1: Hoofgebouw plan V-0 Pleisterwerk muren

Beschrijving	Type	Actie
4. Pleisterwerk muren	Geen asbest	-
4.1 Code: MM-01	Mengmonster	-

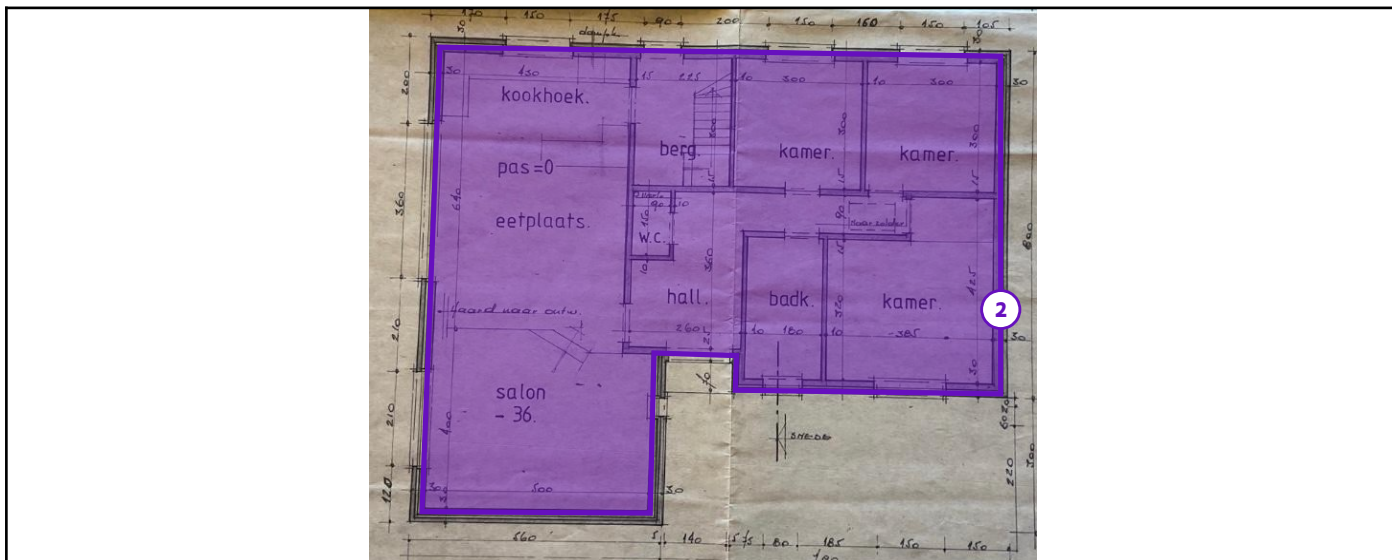
Plan 1.2: Hoofdegebouw plan V-0 Pleisterwerk plafond

Beschrijving	Type	Actie
2. Geen pleisterwerk plafond	Advies	-

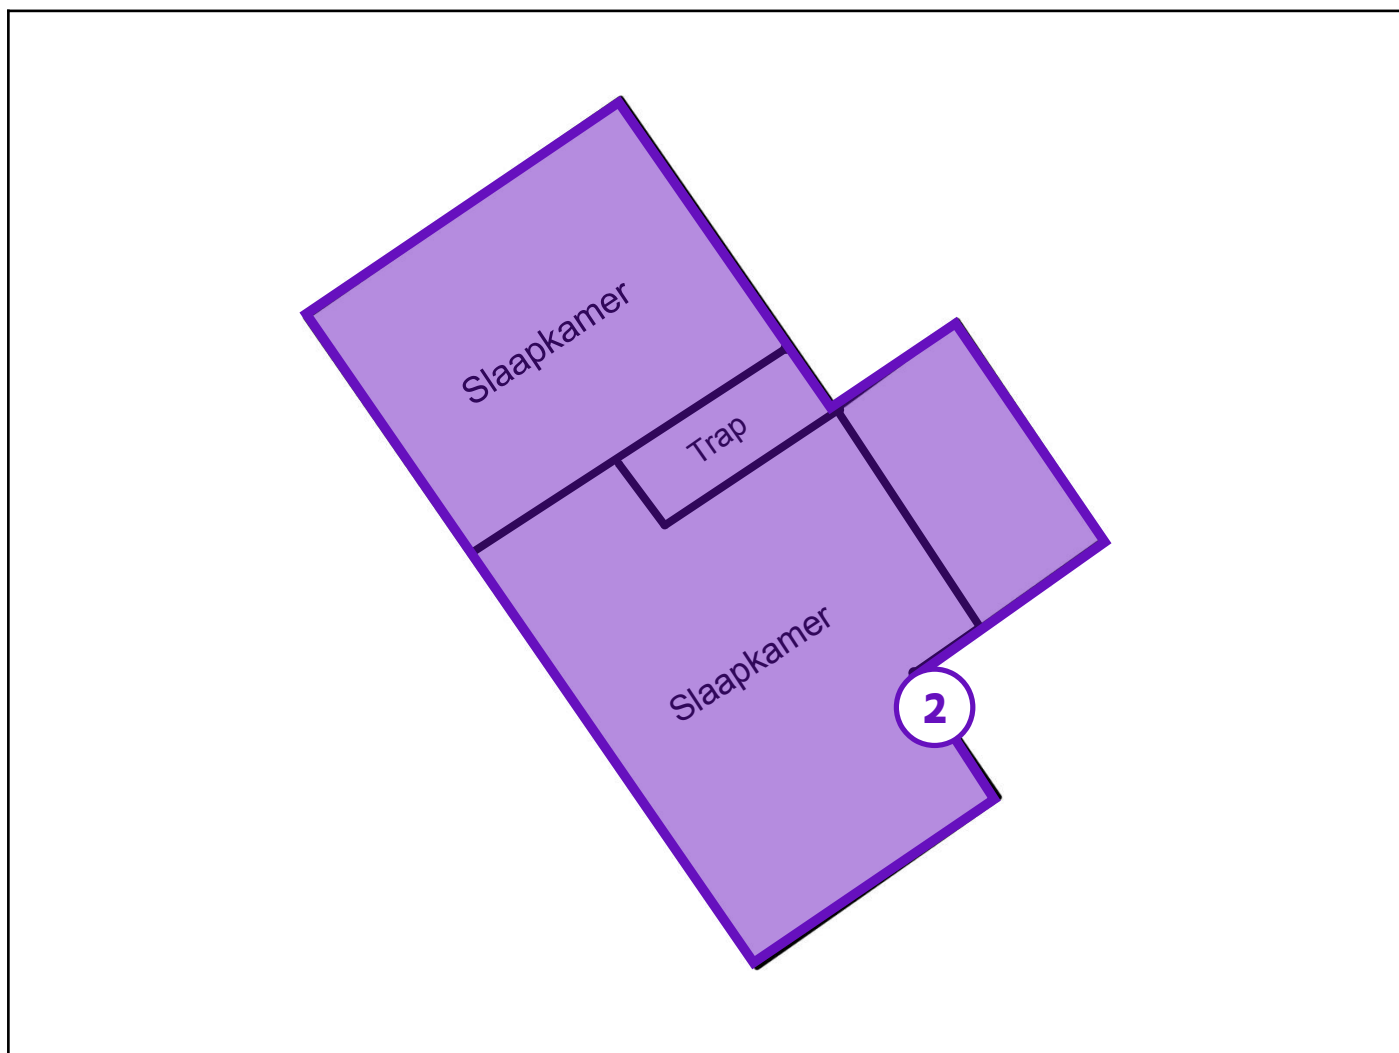
Plan 1.3: Hoofdgebouw plan V+1 Pleisterwerk plafond

Beschrijving	Type	Actie
2. Geen pleisterwerk plafond	Advies	-

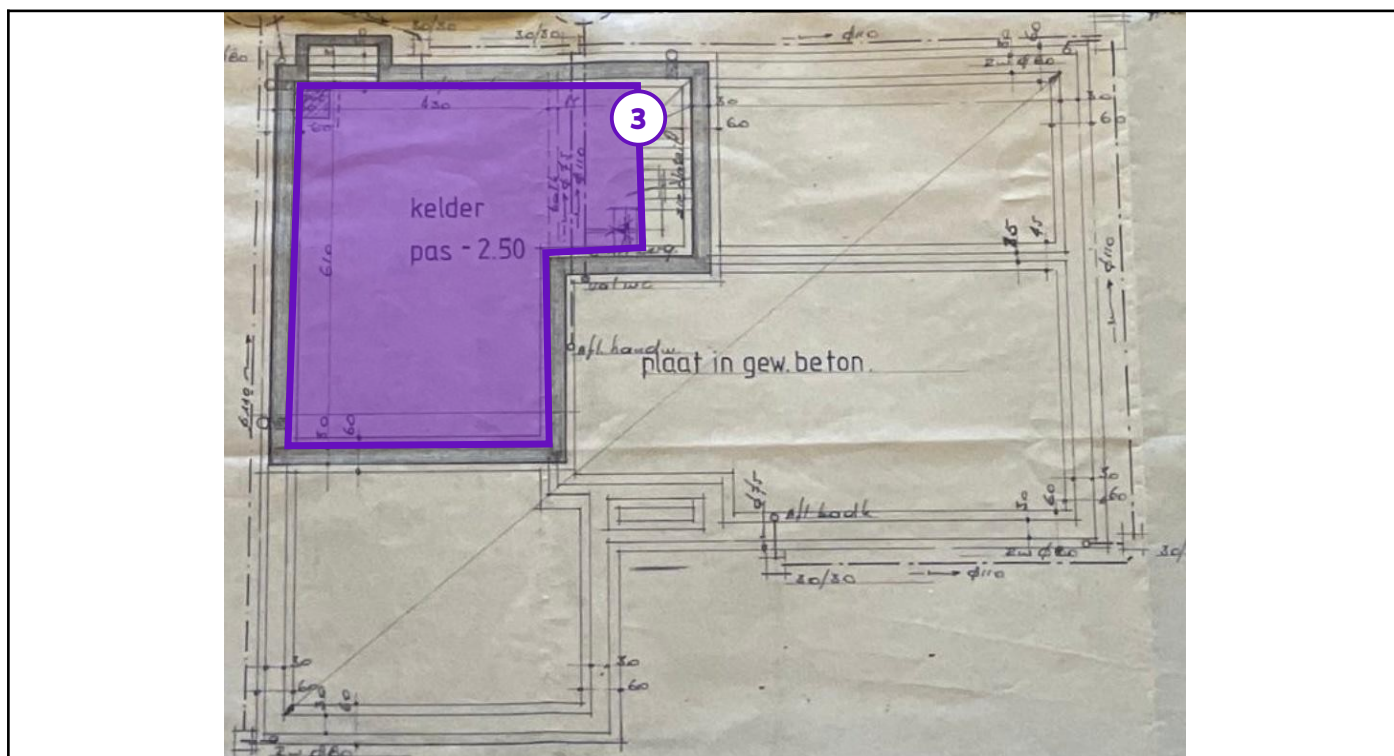
Plan 1.4: Hoofdgebouw plan V-1

Beschrijving	Type	Actie
3. Vloerzeil kelder	Advies	-

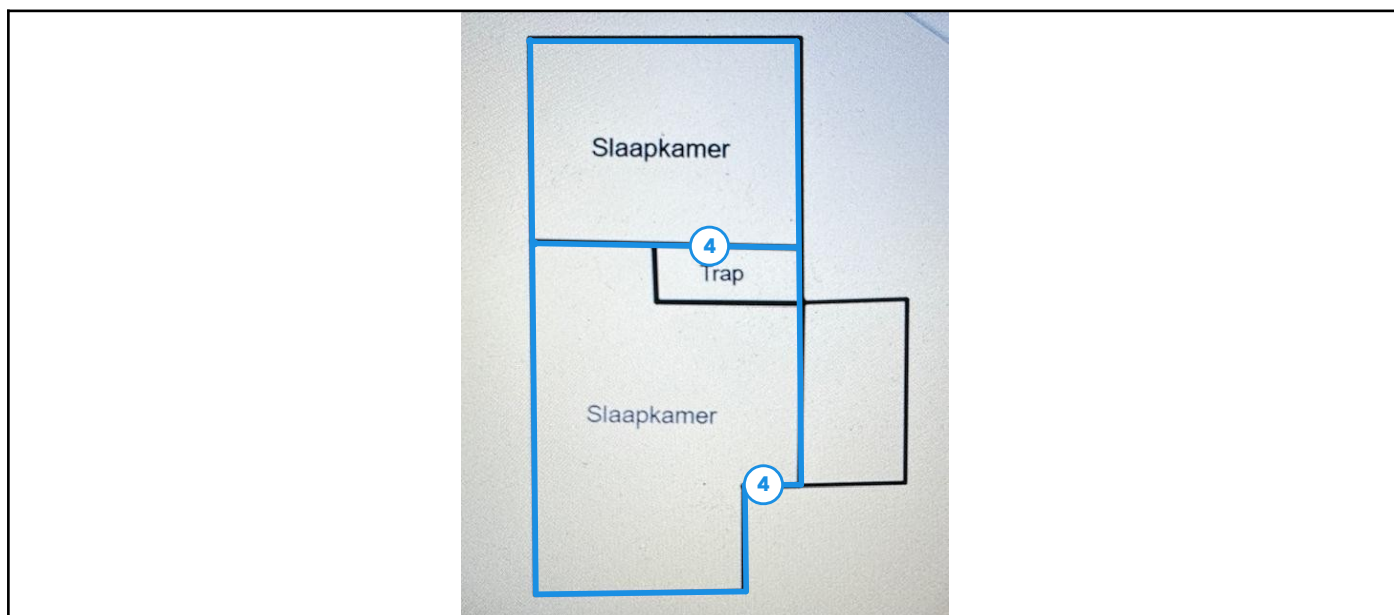
Plan 1.5: Hoofdgebouw plan V+1 Pleisterwerk muren

Beschrijving	Type	Actie
4. Pleisterwerk muren	Geen asbest	-

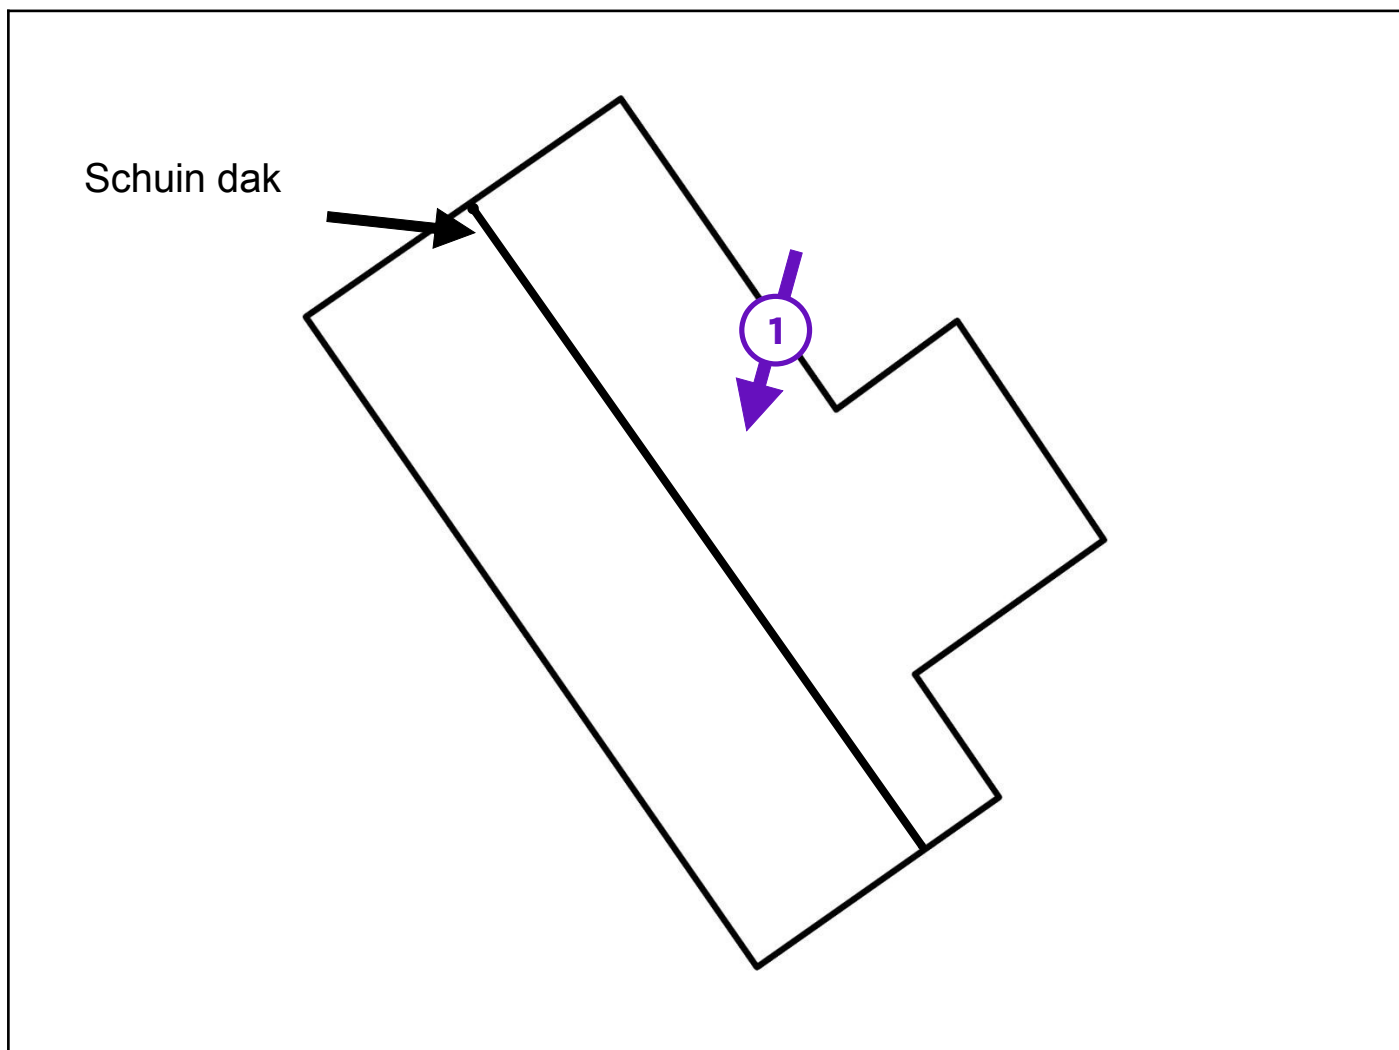
Plan 1.6: Hoofdgebouw plan dak

Beschrijving	Type	Actie
1. Schoorsteen	Beperking	-

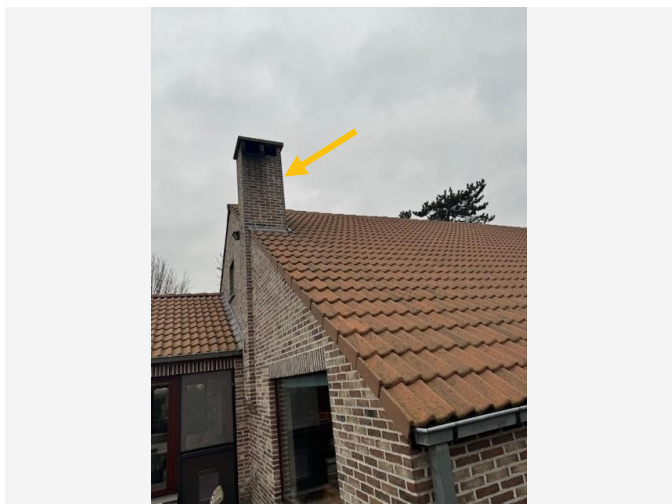
Situeringfoto

Tijdelijke beperking

Reden: Het te onderzoeken materiaal situeert zich hoger dan 3,50 m te rekenen vanaf een veilige ondergrond

Uitleg van de asbestdeskundige: De binnenseide van de schoorsteen is niet onderzocht kunnen worden doordat deze zich hoger dan 3.5M situeert vanaf een veilige ondergrond.

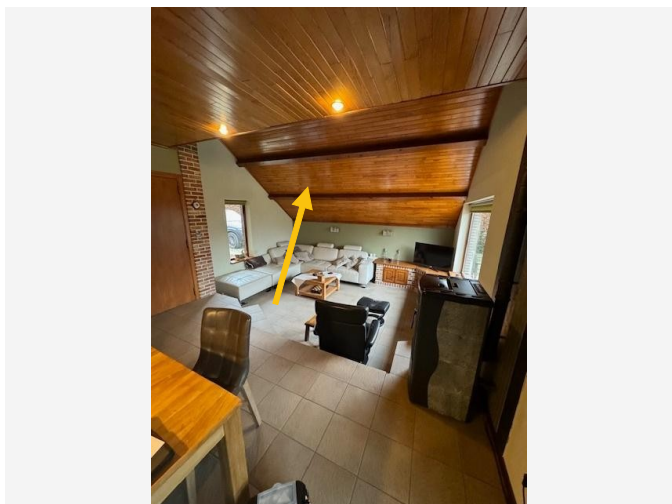
Vrije foto

Tijdens mijn onderzoek heb ik geen pleisterwerk plafond aangetroffen in de woning.

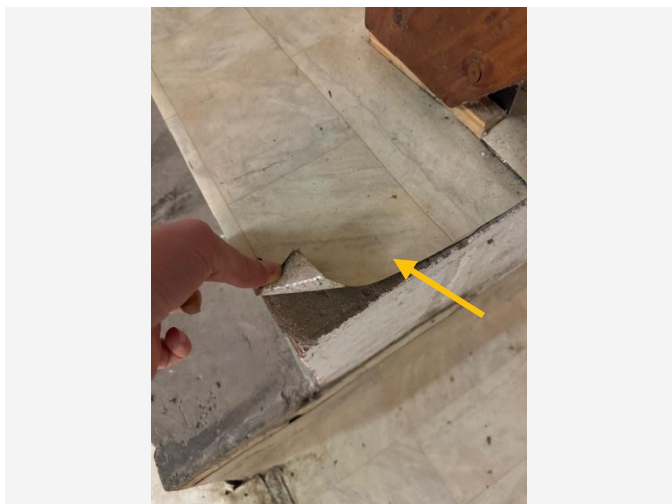
Vrije foto

Het vloerzeil in de kelder wat ik aangetroffen heb is niet asbest-verdacht.

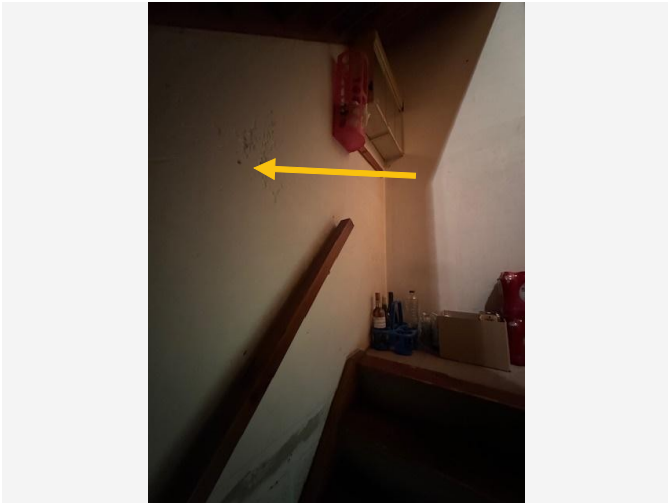
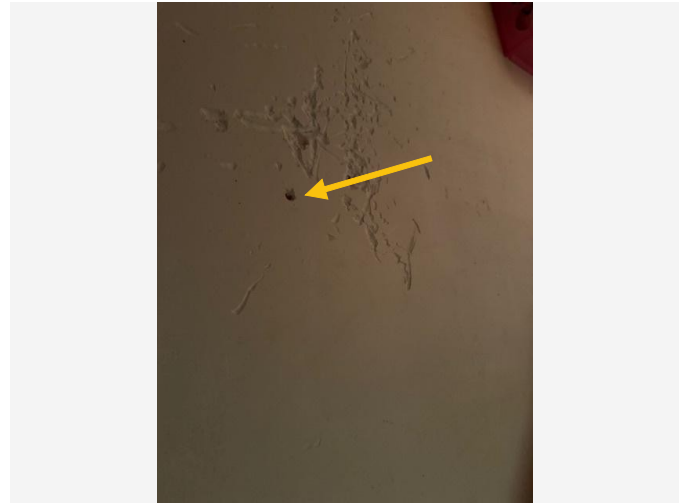
Fiche 4: Pleisterwerk muren

Geen asbest

#	Type	Referentie	Resultaat
4.1	Mengmonster	MM-01	Geen asbest
