Asbestinventarisatetest

Andreas Vesaliusstraat 91/0401, 3000 Leuven

Attestnummer : **20240805-000237.000**

Uitgegeven op : **05.08.2024**

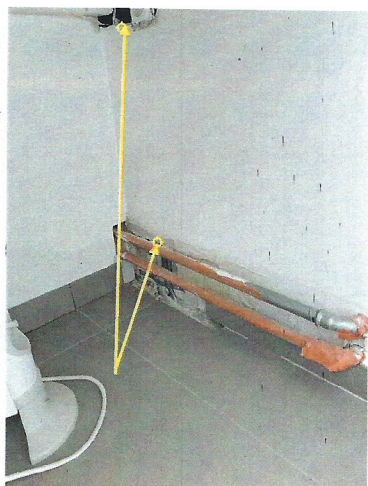
Fiche 2: Pleisterwerk muren

Geen asbest

#	Type	Referentie	Resultaat
2.1	Mengmonster	23-9337-95-M002 PW MUREN	Geen asbest

Beschrijving	Pleisterwerk muren
Omgeving	Binnen
Primaire drager	Binnenwand
Bindmiddel van materiaal	Gips - kalk
Gebondenheid op basis van bindmiddel	Niet-hechtgebonden
Hoeveelheid (oppervlakte - dikte - aantal)	• 121,87 m ² - 1,00 cm - 1 stuk
Totaal volume	1,219 m ³
Identificatiemethode	Vaststelling met monstername
Destructieve handeling voor identificatie	Nee
Opmerking	Pleisterwerk is volledig vervangen bij renovatie in 2019

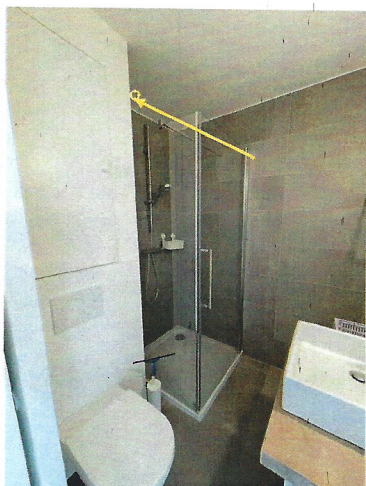
Fiche 3: Pleisterwerk plafond

Geen asbest

#	Type	Referentie	Resultaat
3.1	Mengmonster	23-9337-95-M001 PW PLAFOND	Geen asbest

Beschrijving	Pleisterwerk plafond
Omgeving	Binnen
Primaire drager	Plafond
Bindmiddel van materiaal	Gips - kalk
Gebondenheid op basis van bindmiddel	Niet-hechtgebonden
Hoeveelheid (oppervlakte - dikte - aantal)	• 23,00 m ² - 1,00 cm - 1 stuk
Totaal volume	0,23 m ³
Identificatiemethode	Vaststelling met monstername
Destructieve handeling voor identificatie	Nee
Opmerking	Pleisterwerk is vervangen met de totaal renovatie in 2019
