Asbestinventarisatetest

Dekenstraat 28/15, 3000 Leuven

Attestnummer : 20230603-000154.000

Uitgegeven op : 03.06.2023

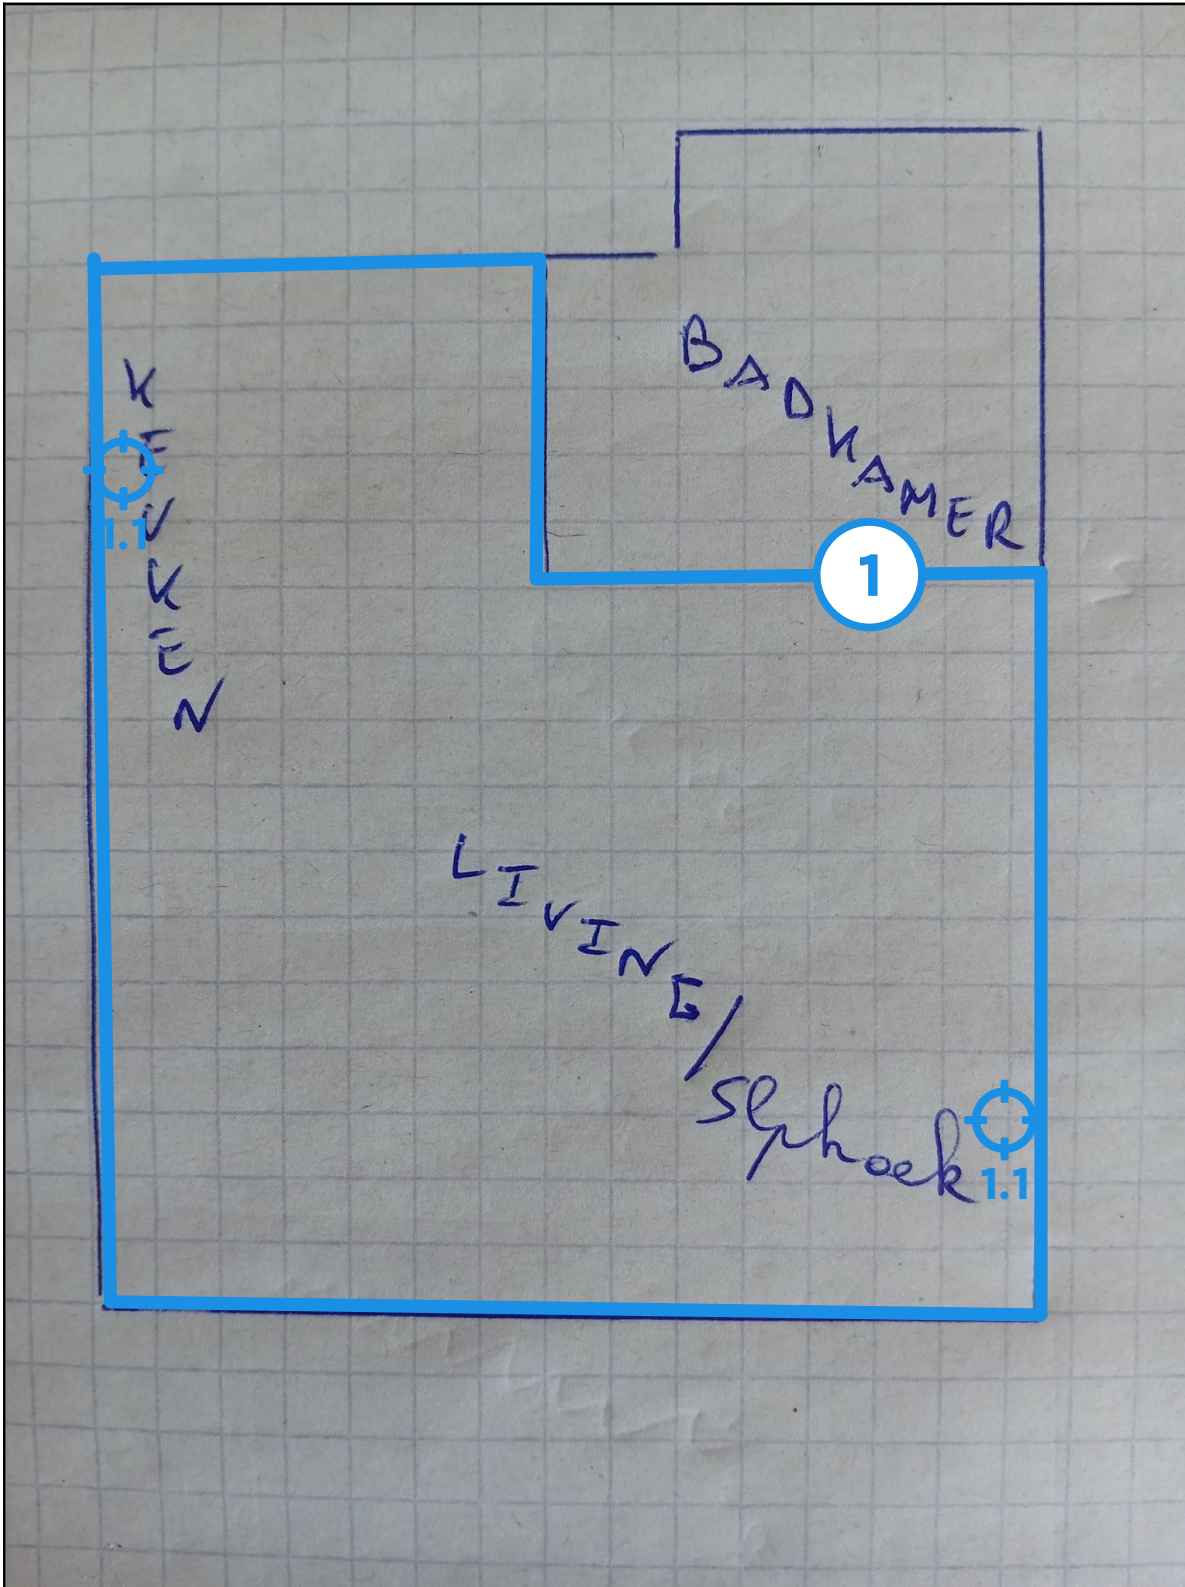
Plan 1.1: GrondplanStudio15

1. Pleisterwerk muren	Geen asbest	-
1.1 Code: S1 Pleisterwerk muren	Mengmonster	-
