Asbestinventarisatetest

Kapeldreef 9, 3001 Leuven

Attestnummer : 20240827-000128.000

Uitgegeven op : 27.08.2024

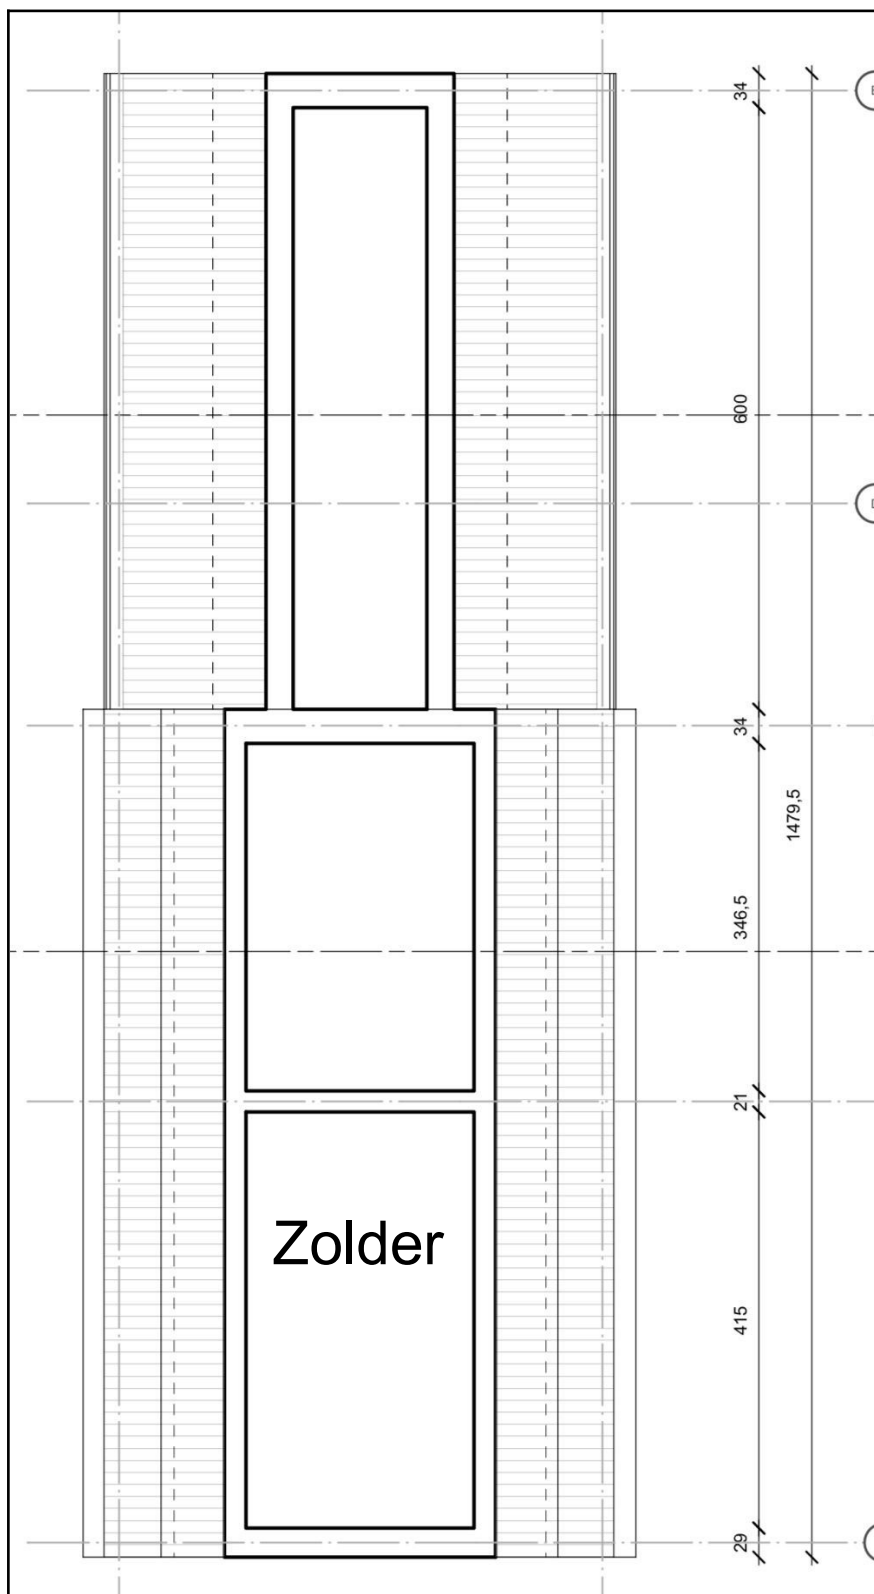
Plan 1.4: Hoofdgebouw plan V+2

2. Geen pleisterwerk plafond	Advies	-
------------------------------	--------	---

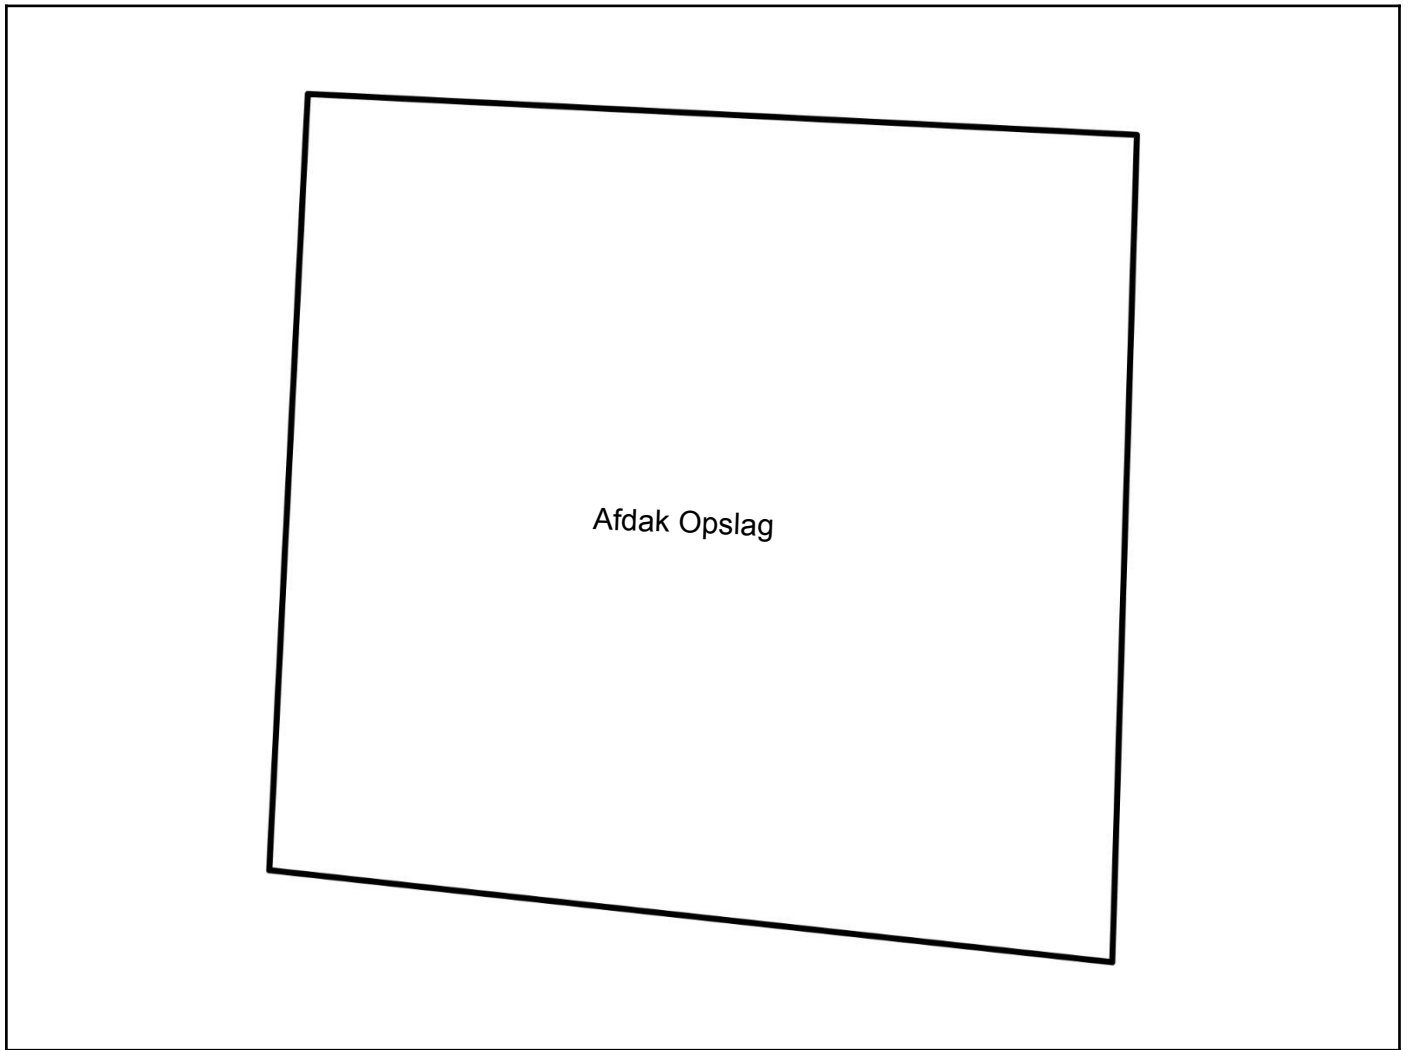
Plan 2.1: Bijgebouw plan afdak

- 0 Asbestmaterialen
- 0 Beperkingen
- 0 Uitsluitingen
- 0 Roerende goederen
- 0 Puin, steenslag, (water)bodem
- 0 Adviezen
- 0 Geen asbest
