# Asbestinventarisatetest

24483E0047/00X004

Attestnummer : 20241218-000086.000

Uitgegeven op : 18.12.2024

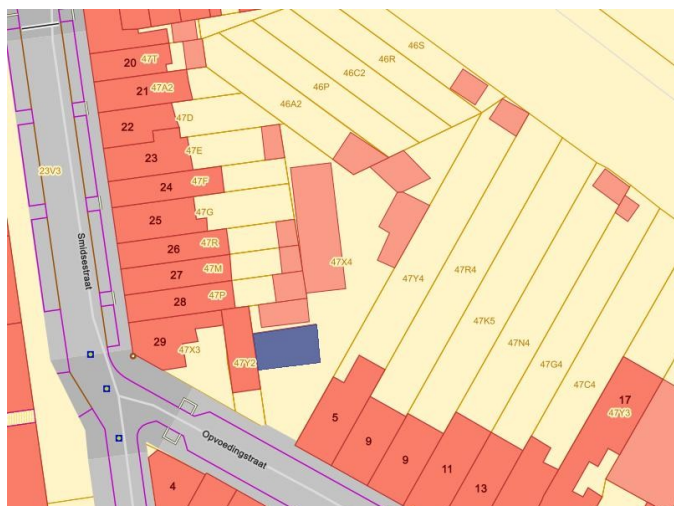
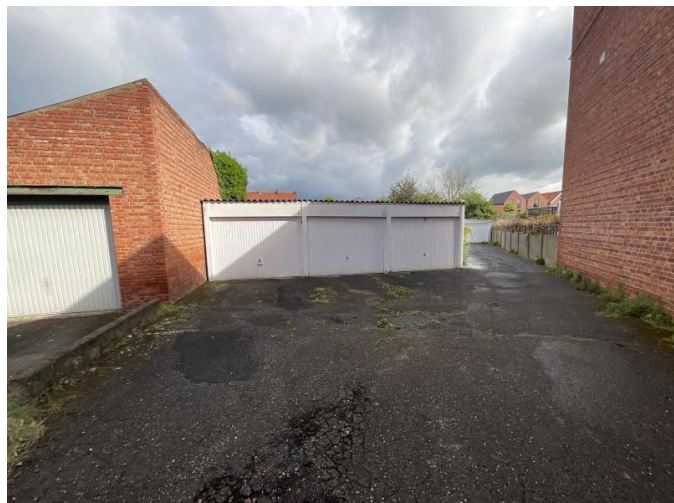
## Zone 1: Garageboxen 1-3

- 0 Asbestmaterialen
- 0 Beperkingen
- 0 Uitsluitingen
- 0 Roerende goederen
- 0 Puin, steenslag, (water)bodem
- 0 Adviezen
- 1 Geen asbest**

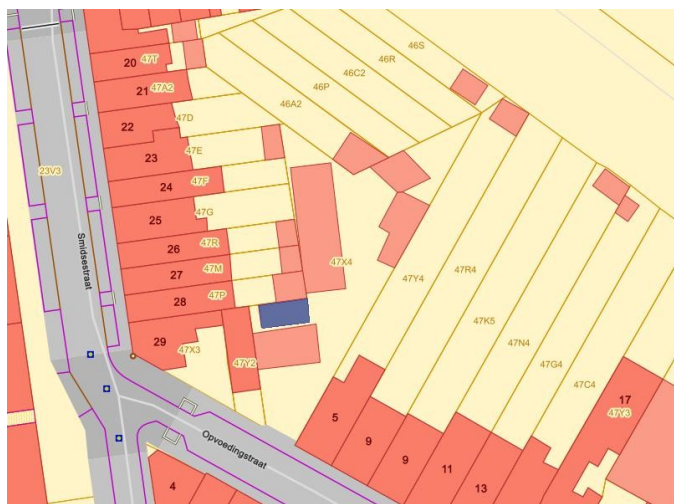
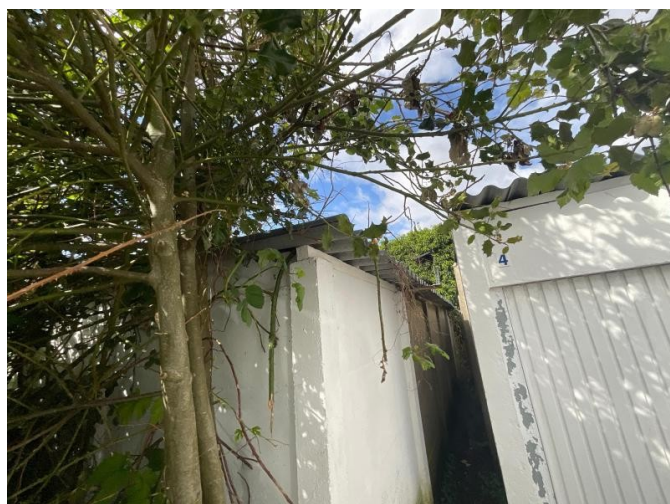
## Zone 2: Garagebox 4

- 0 Asbestmaterialen
- 0 Beperkingen
- 0 Uitsluitingen
- 0 Roerende goederen
- 0 Puin, steenslag, (water)bodem
- 0 Adviezen
- 1 Geen asbest**

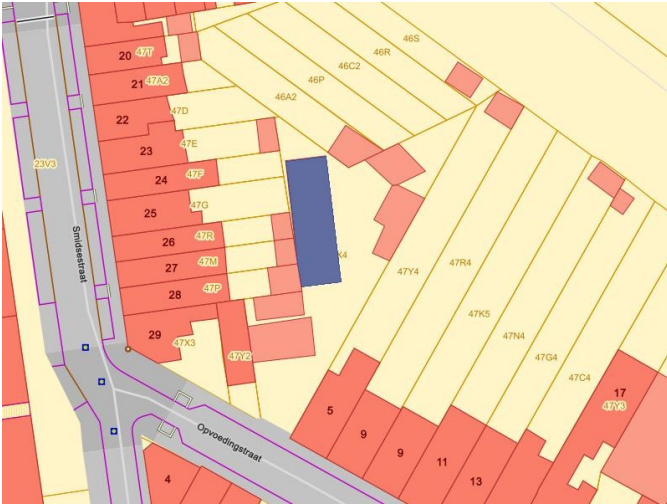
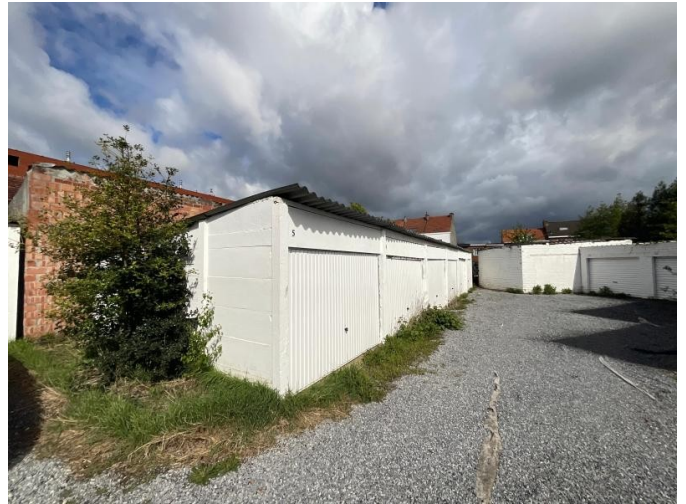
## Zone 3: Garagebox 5-10

- 0 Asbestmaterialen
- 0 Beperkingen
- 0 Uitsluitingen
- 0 Roerende goederen
- 0 Puin, steenslag, (water)bodem
- 0 Adviezen
- 1 Geen asbest**

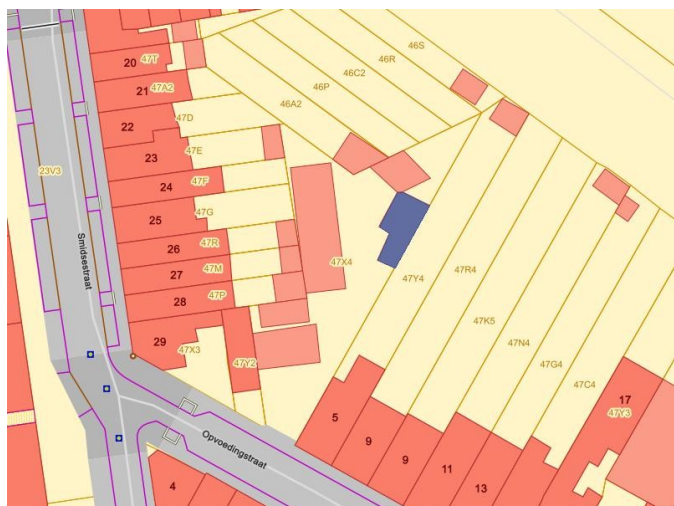
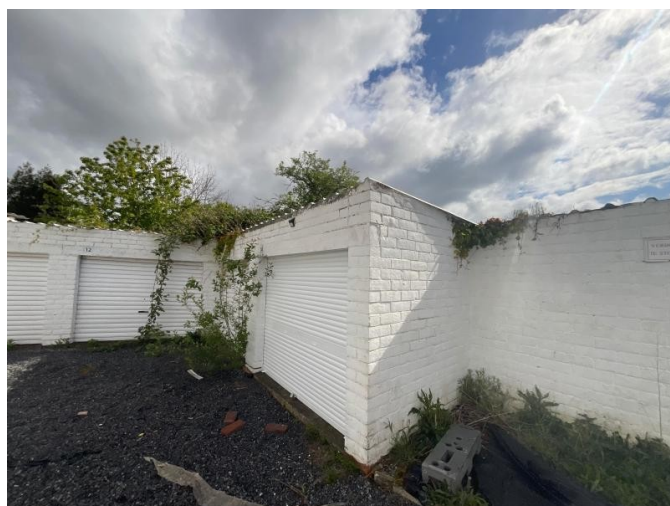
## Zone 4: Garagebox 13-15

- 0 Asbestmaterialen
- 0 Beperkingen
- 0 Uitsluitingen
- 0 Roerende goederen
- 0 Puin, steenslag, (water)bodem
- 1 Advies**
- 0 Geen asbest

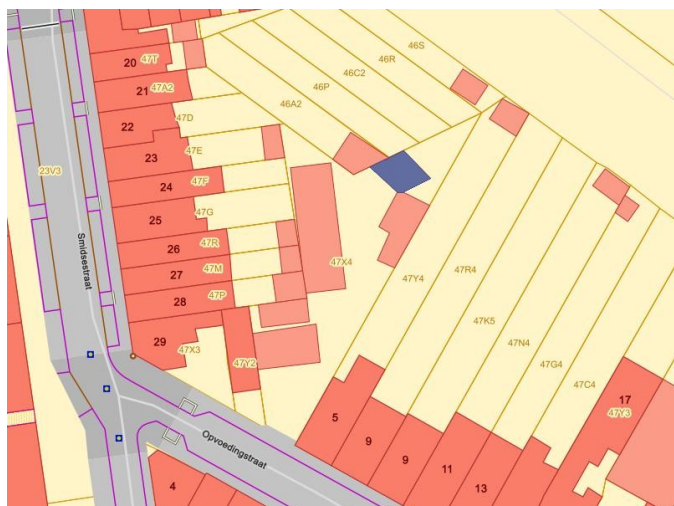
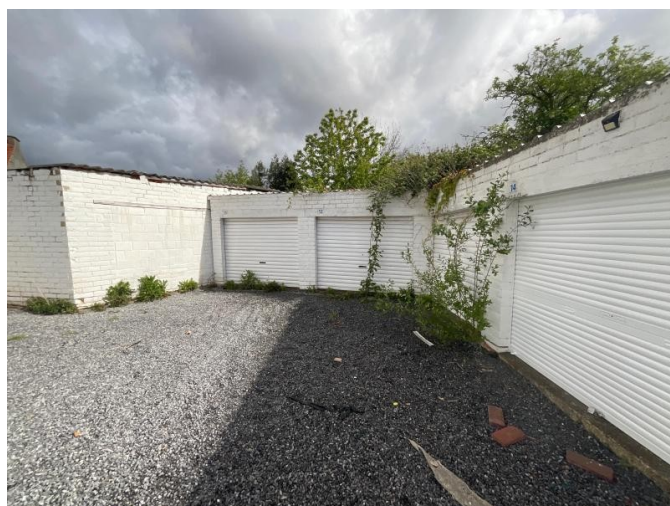
## Zone 5: Garagebox 11-12

- 0 Asbestmaterialen
- 0 Beperkingen
- 0 Uitsluitingen
- 0 Roerende goederen
- 0 Puin, steenslag, (water)bodem
- 1 Advies**
- 0 Geen asbest
