Asbestinventarisatetest

Kappellelaan 13, 1950 Kraainem

Attestnummer : 20241019-000185.000

Uitgegeven op : 19.10.2024

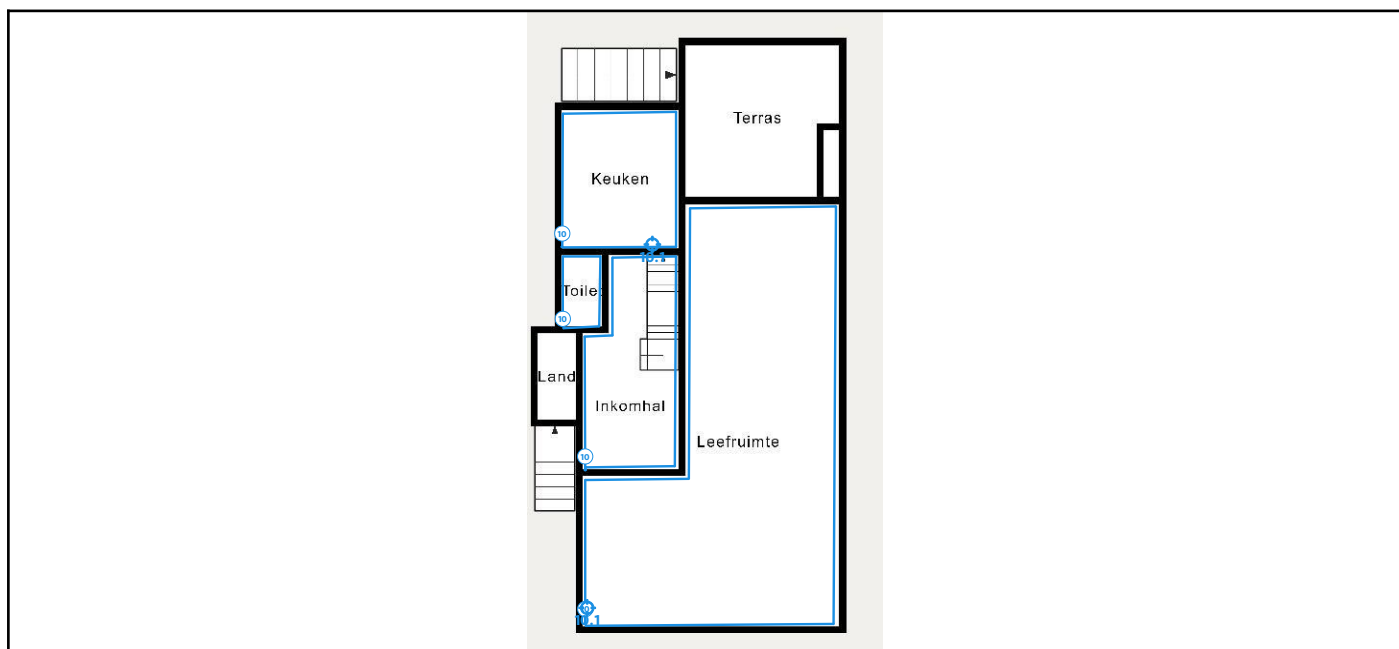
Plan 1.1: Woning plan - V+0 - wanden

Beschrijving	Type	Actie
10. Pleisterwerk wand	Geen asbest	-
10.1 Code: MM01	Mengmonster	-

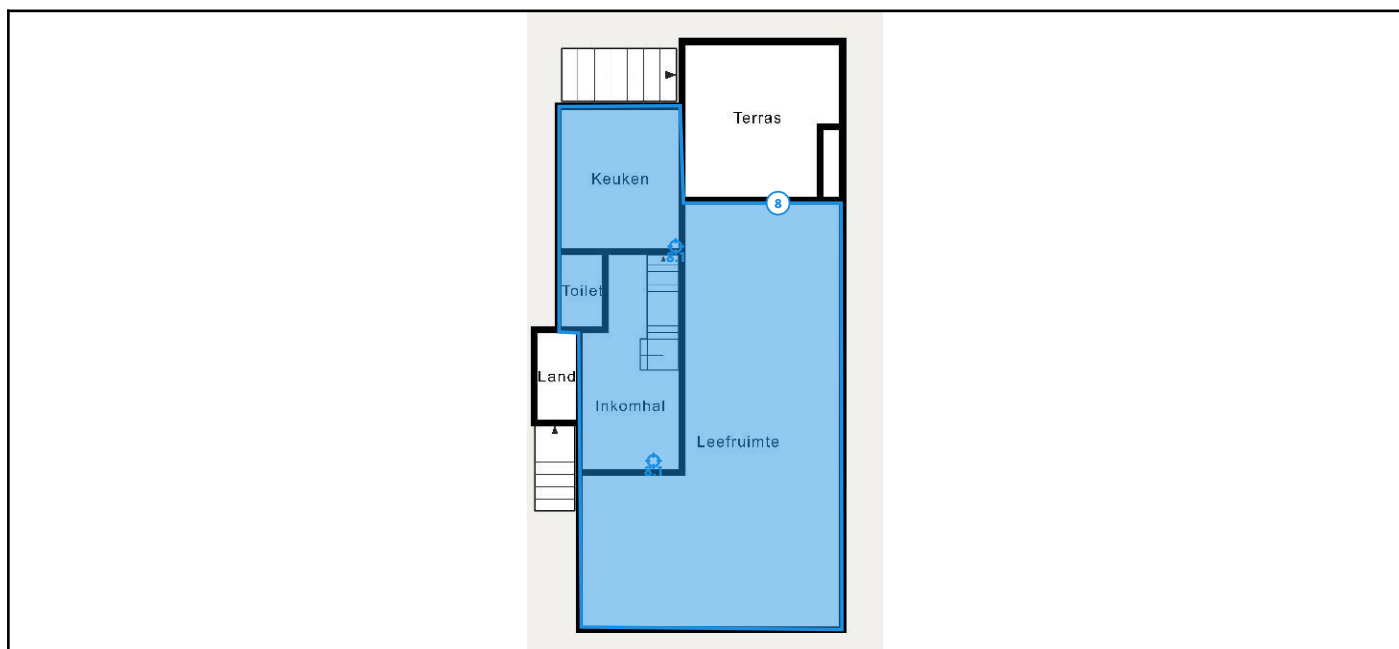
Plan 1.2: Woning plan - V+0 - plafond

Beschrijving	Type	Actie
8. Pleisterwerk plafond	Geen asbest	-
8.1 Code: MM02	Mengmonster	-

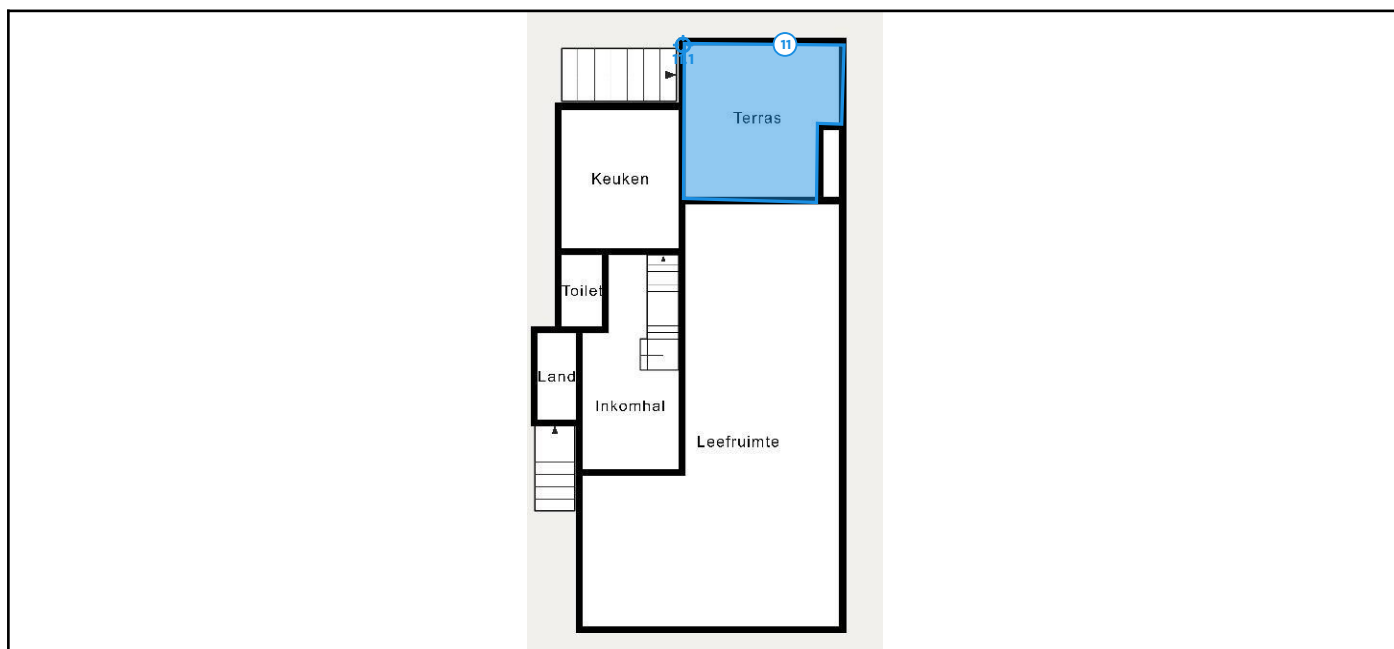
Plan 1.4: Woning plan - V+0 - varia II

Beschrijving	Type	Actie
11. Bitumenlaag - Terras - Buiten	Geen asbest	-
11.1 Code: MM04	Puntmonster	-

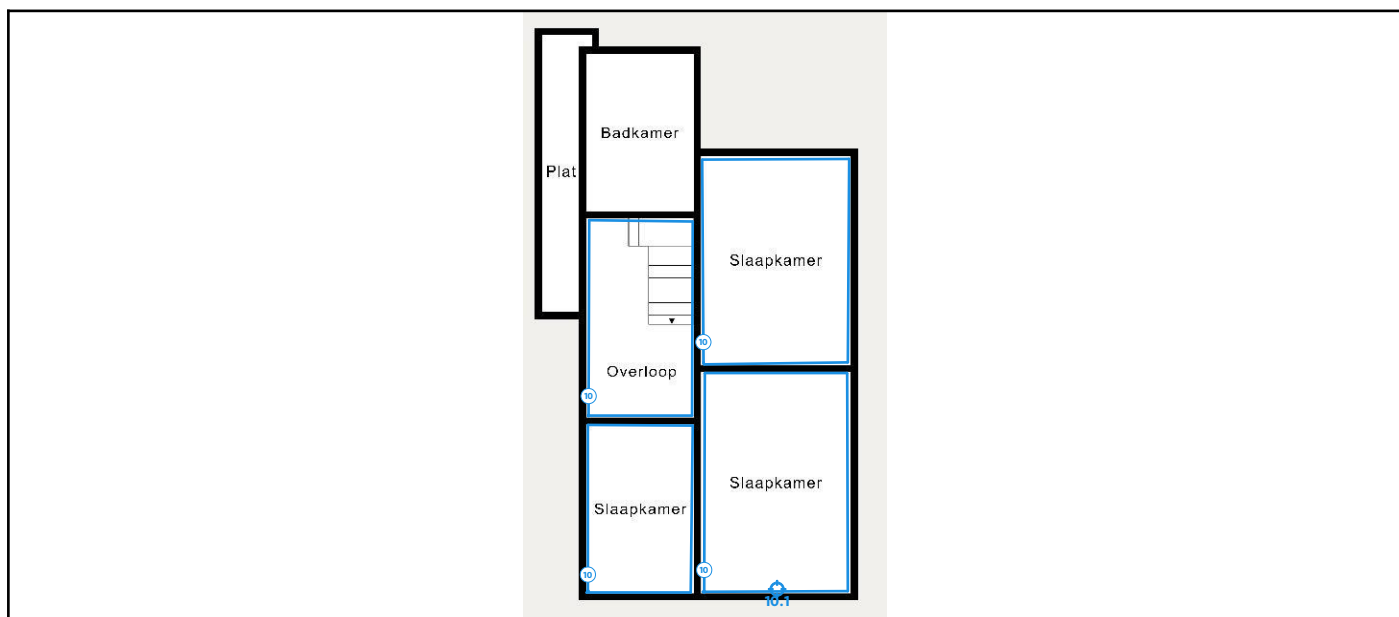
Plan 1.5: Woning plan - V+1 - wanden

Beschrijving	Type	Actie
10. Pleisterwerk wand	Geen asbest	-
10.1 Code: MM01	Mengmonster	-

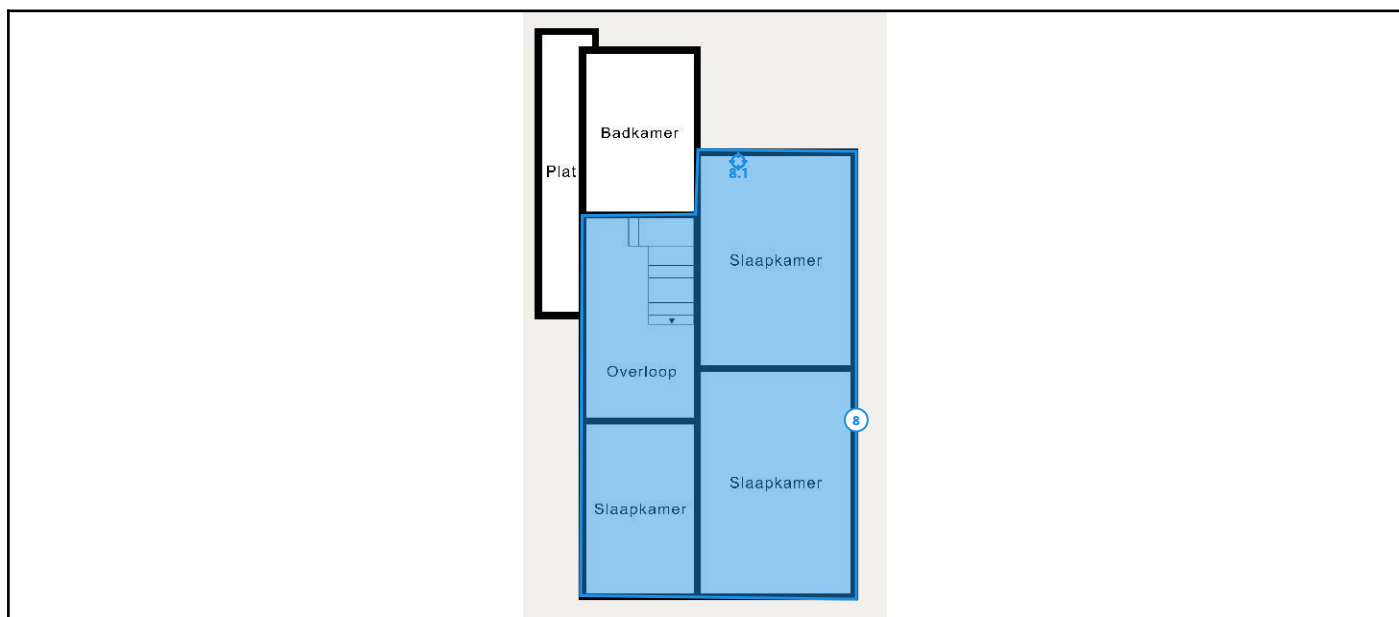
Plan 1.6: Woning plan - V+1 - plafond

Beschrijving	Type	Actie
8. Pleisterwerk plafond	Geen asbest	-
8.1 Code: MM02	Mengmonster	-

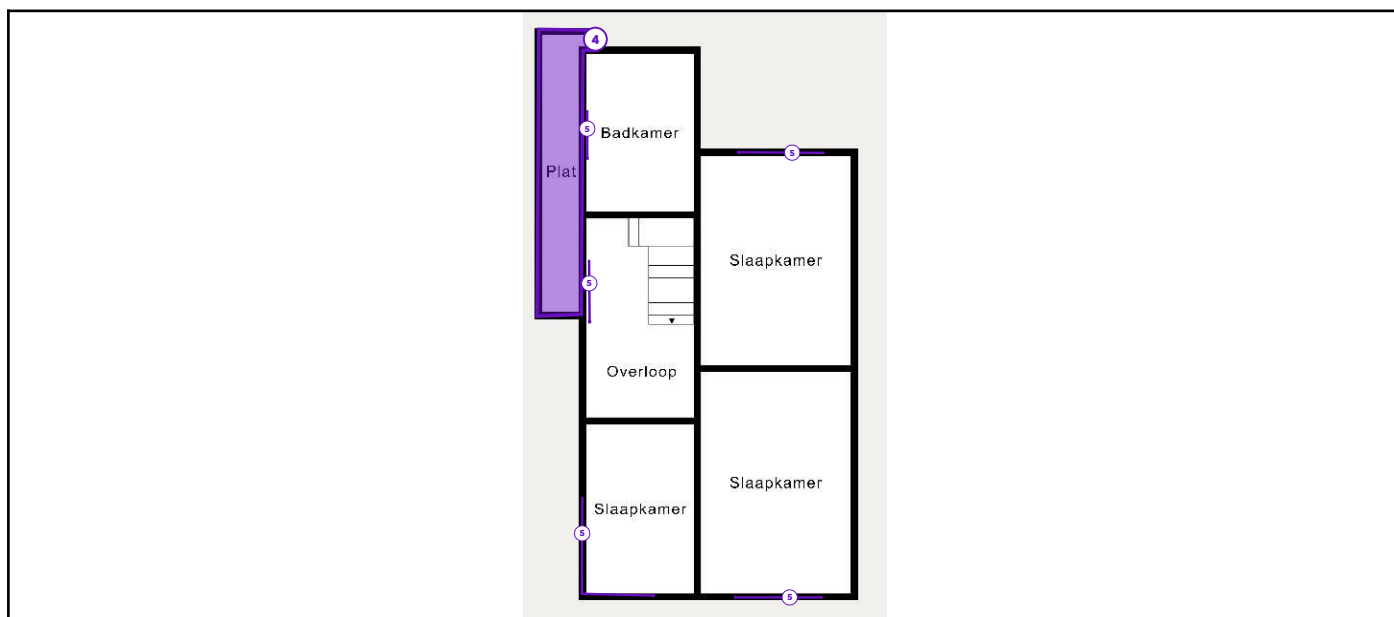
Plan 1.7: Woning plan - V+1 - varia

Beschrijving	Type	Actie
4. EPDM plat dak	Advies	-
5. Vensterbanken	Advies	-

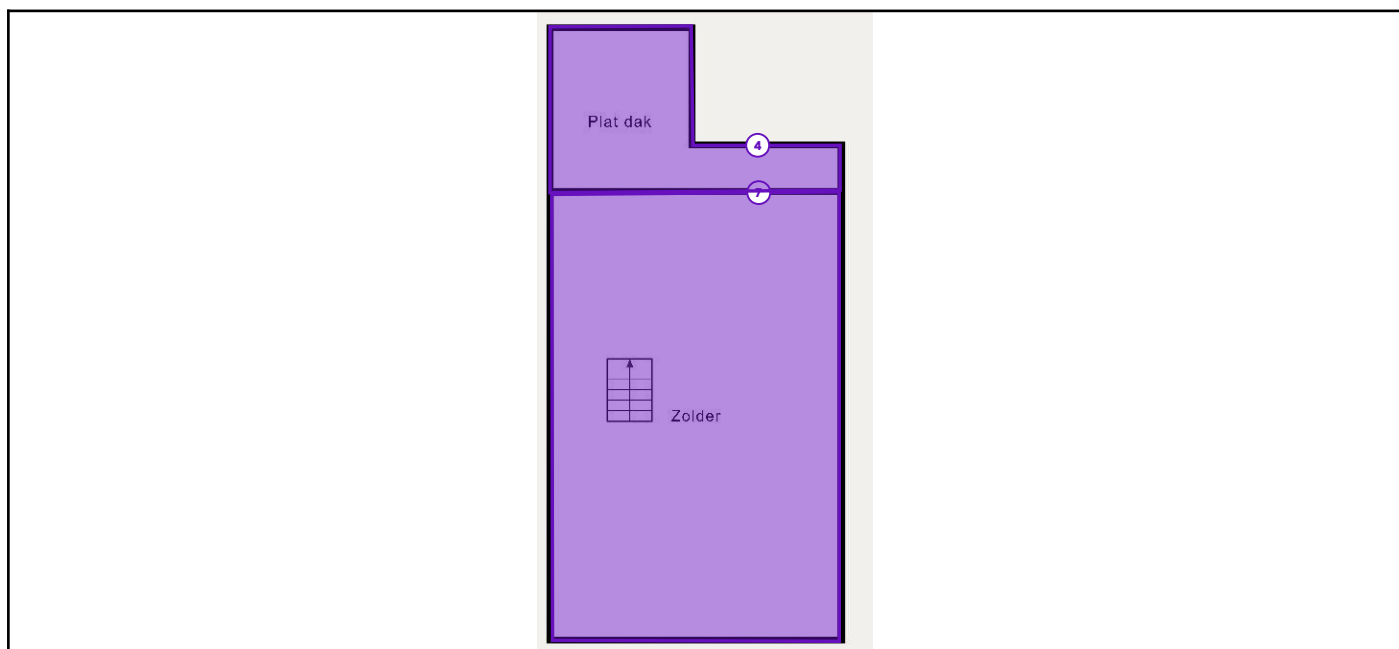
Plan 1.8: Woning plan - V+2 - varia

Beschrijving	Type	Actie
4. EPDM plat dak	Advies	-
7. Geen asbestverdacht onderdak	Advies	-

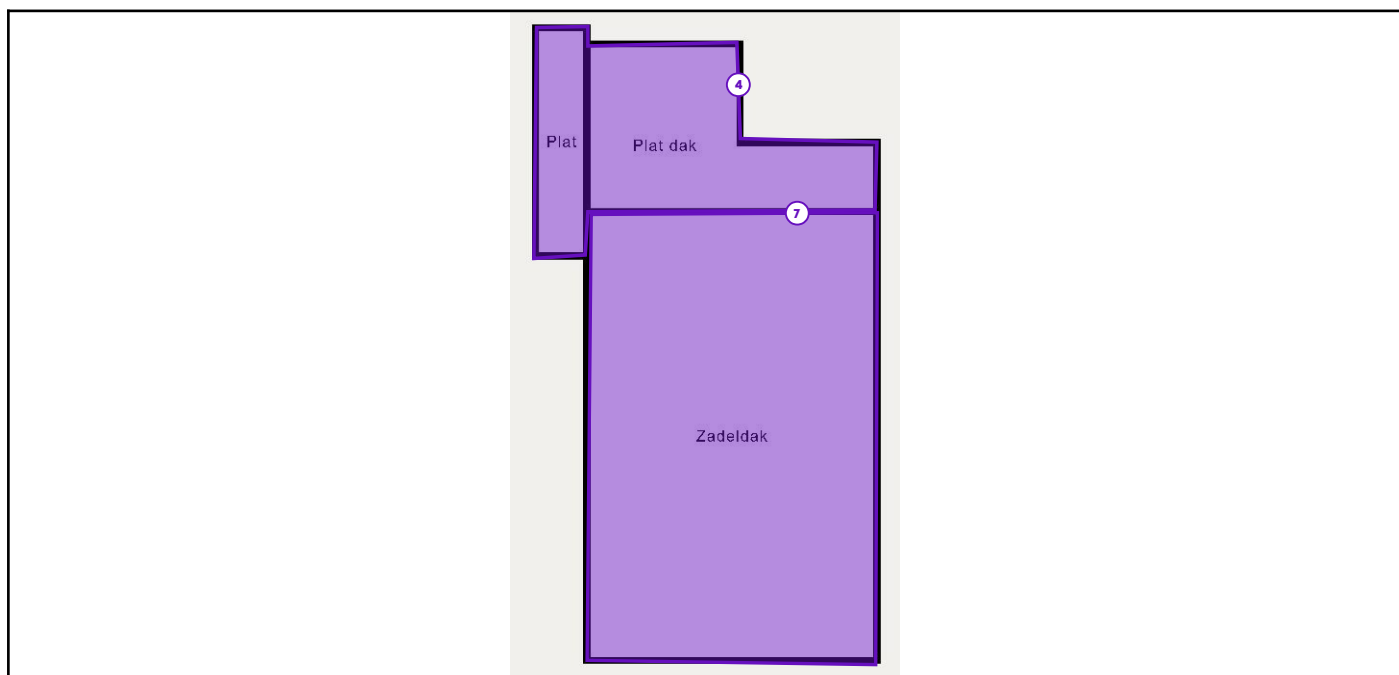
Plan 1.10: Woning plan - daken

Beschrijving	Type	Actie
4. EPDM plat dak	Advies	-
7. Geen asbestverdacht onderdak	Advies	-
