Asbestinventarisatetest

Waterstraat 5, 3211 Lubbeek

Attestnummer : 20250217-000355.000

Uitgegeven op : 17.02.2025

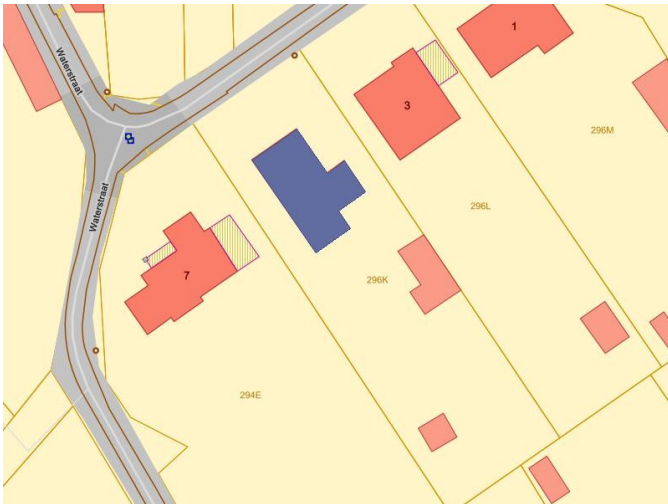
Zone 1: Hoofdgebouw

Tijdens de inspectie vastgesteld:

- 0 Asbestmaterialen
- 1 **Beperking**
- 0 Uitsluitingen
- 0 Roerende goederen
- 0 Puin, steenslag, (water)bodem
- 2 **Adviezen**
- 1 **Geen asbest**

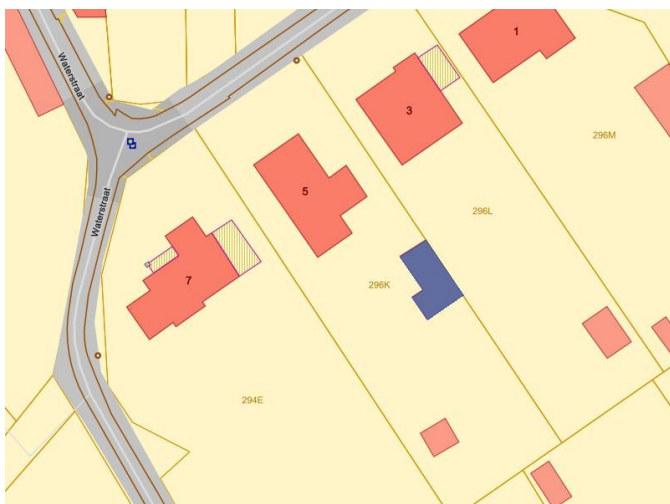
Zone 2: Bijgebouw

Tijdens de inspectie vastgesteld:

- 0 Asbestmaterialen
- 0 Beperkingen
- 0 Uitsluitingen
- 0 Roerende goederen
- 0 Puin, steenslag, (water)bodem
- 0 Adviezen
- 0 Geen asbest

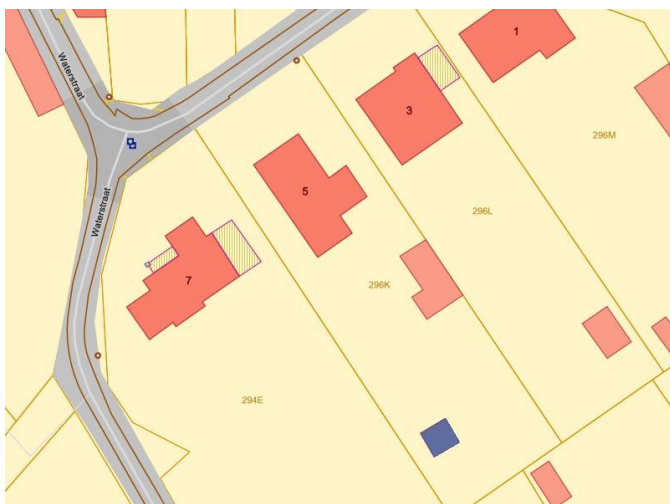
Zone 3: Bijgebouw

Tijdens de inspectie vastgesteld:

- 0 Asbestmaterialen
- 0 Beperkingen
- 0 Uitsluitingen
- 0 Roerende goederen
- 0 Puin, steenslag, (water)bodem
- 0 Adviezen
- 0 Geen asbest

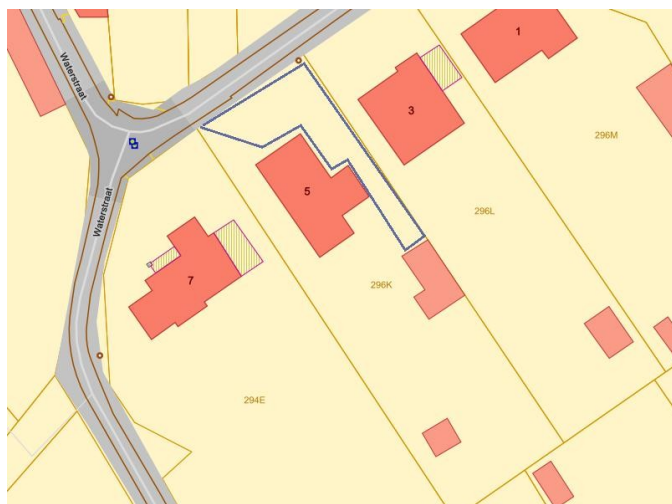
Zone 4: Constructie

Tijdens de inspectie vastgesteld:

- 0 Asbestmaterialen
- 0 Beperkingen
- 0 Uitsluitingen
- 0 Roerende goederen
- 0 Puin, steenslag, (water)bodem
- 0 Adviezen
- 0 Geen asbest

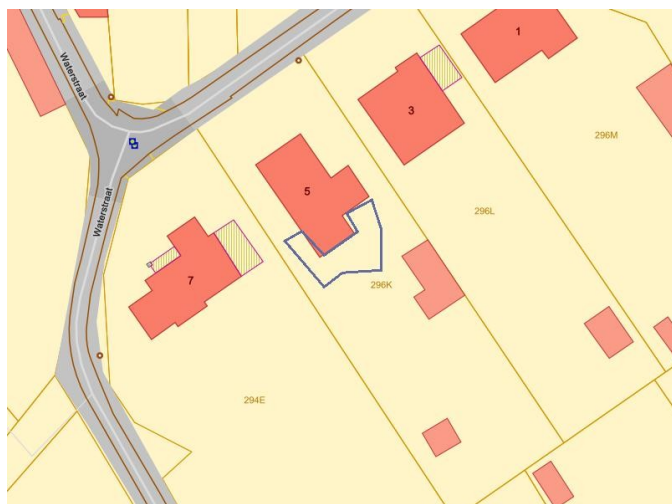
Zone 5: Constructie

Tijdens de inspectie vastgesteld:

- 0 Asbestmaterialen
- 0 Beperkingen
- 0 Uitsluitingen
- 0 Roerende goederen
- 0 Puin, steenslag, (water)bodem
- 0 Adviezen
- 0 Geen asbest

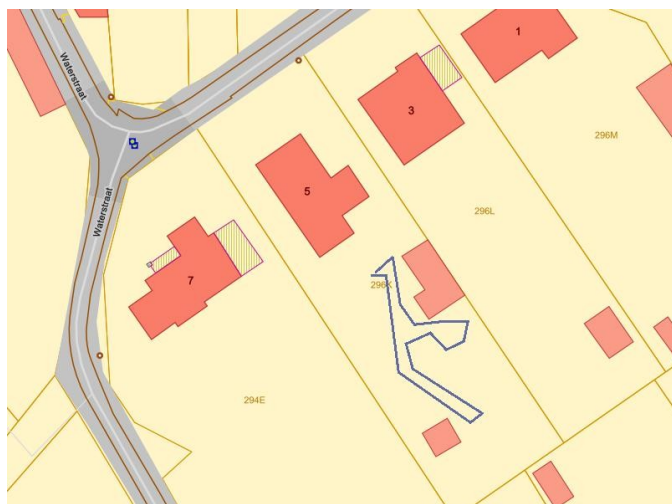
Zone 6: Constructie

Tijdens de inspectie vastgesteld:

- 0 Asbestmaterialen
- 0 Beperkingen
- 0 Uitsluitingen
- 0 Roerende goederen
- 0 Puin, steenslag, (water)bodem
- 0 Adviezen
- 0 Geen asbest
